## 改善箇所説明図

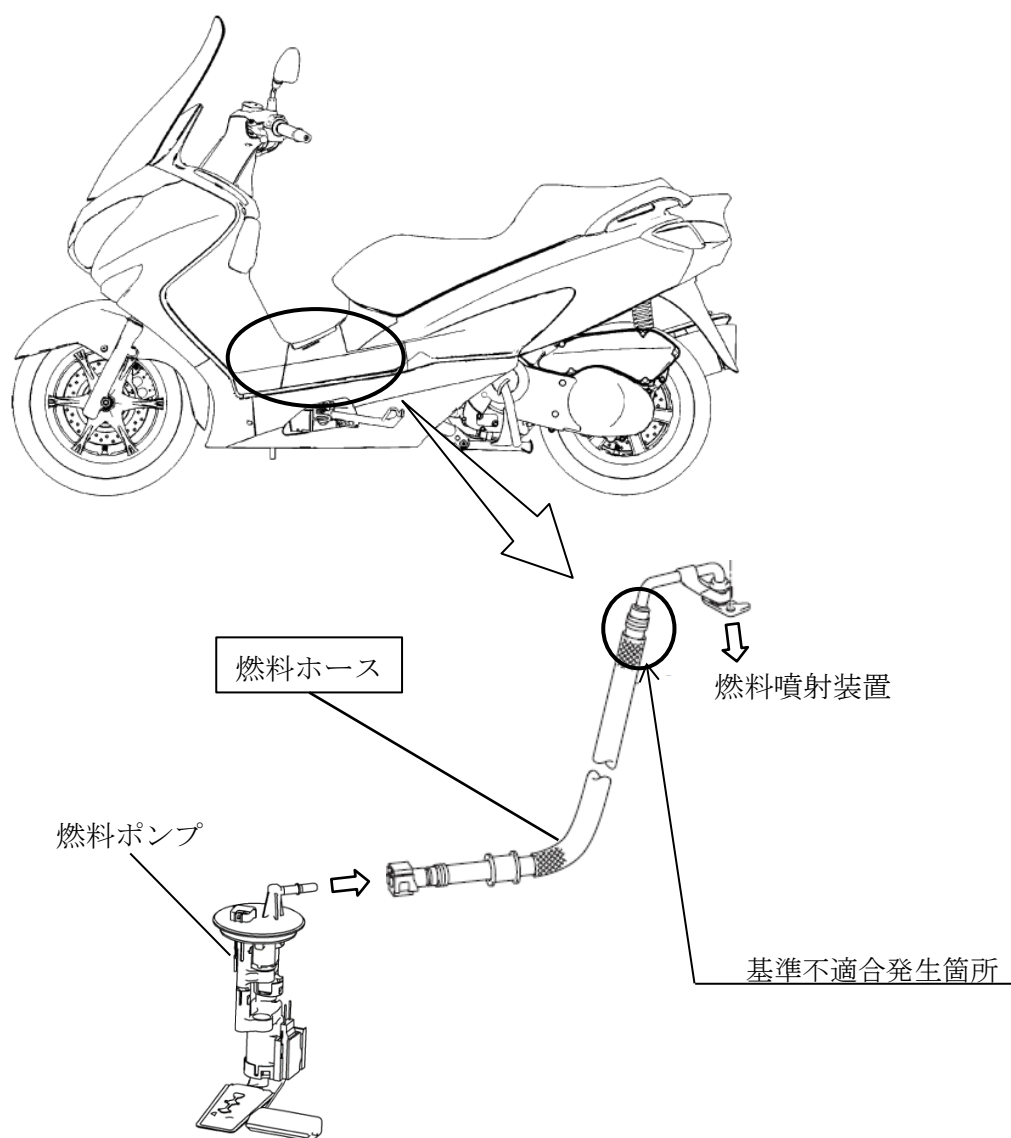
燃料ポンプと燃料噴射装置をつなぐ燃料ホースにおいて、燃料ホースの内径が不適切な状態で製造されたものがある。このため、当該ホース接続部の気密が不十分となり、燃料ポンプによって圧送される燃料が気密不良部から漏れるおそれがある。

全車両、燃料ホースを対策品と交換する。

識別：車わく（車台番号打刻位置付近）に黄色のシールを貼付する。
