# 改善箇所説明図

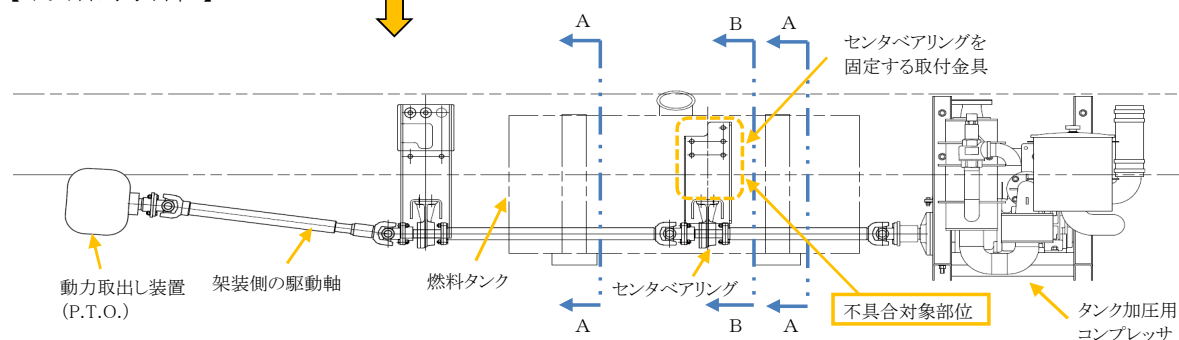
## 【不具合対象部位】

粉粒体運搬車の動力取だし装置 (P.T.O.) からタンク加圧用コンプレッサの駆動軸において、駆動軸同士を連結するセンタベアリングを固定するための取付金具の設計が不適切なため、シャシ着装の燃料タンクと当該取付金具が接触するおそれがある。そのため、そのままの状態で使用を続けると、燃料タンクの摩耗が進行し、最悪の場合、タンクが損傷して燃料が漏れるおそれがある。
