## 改善箇所説明図

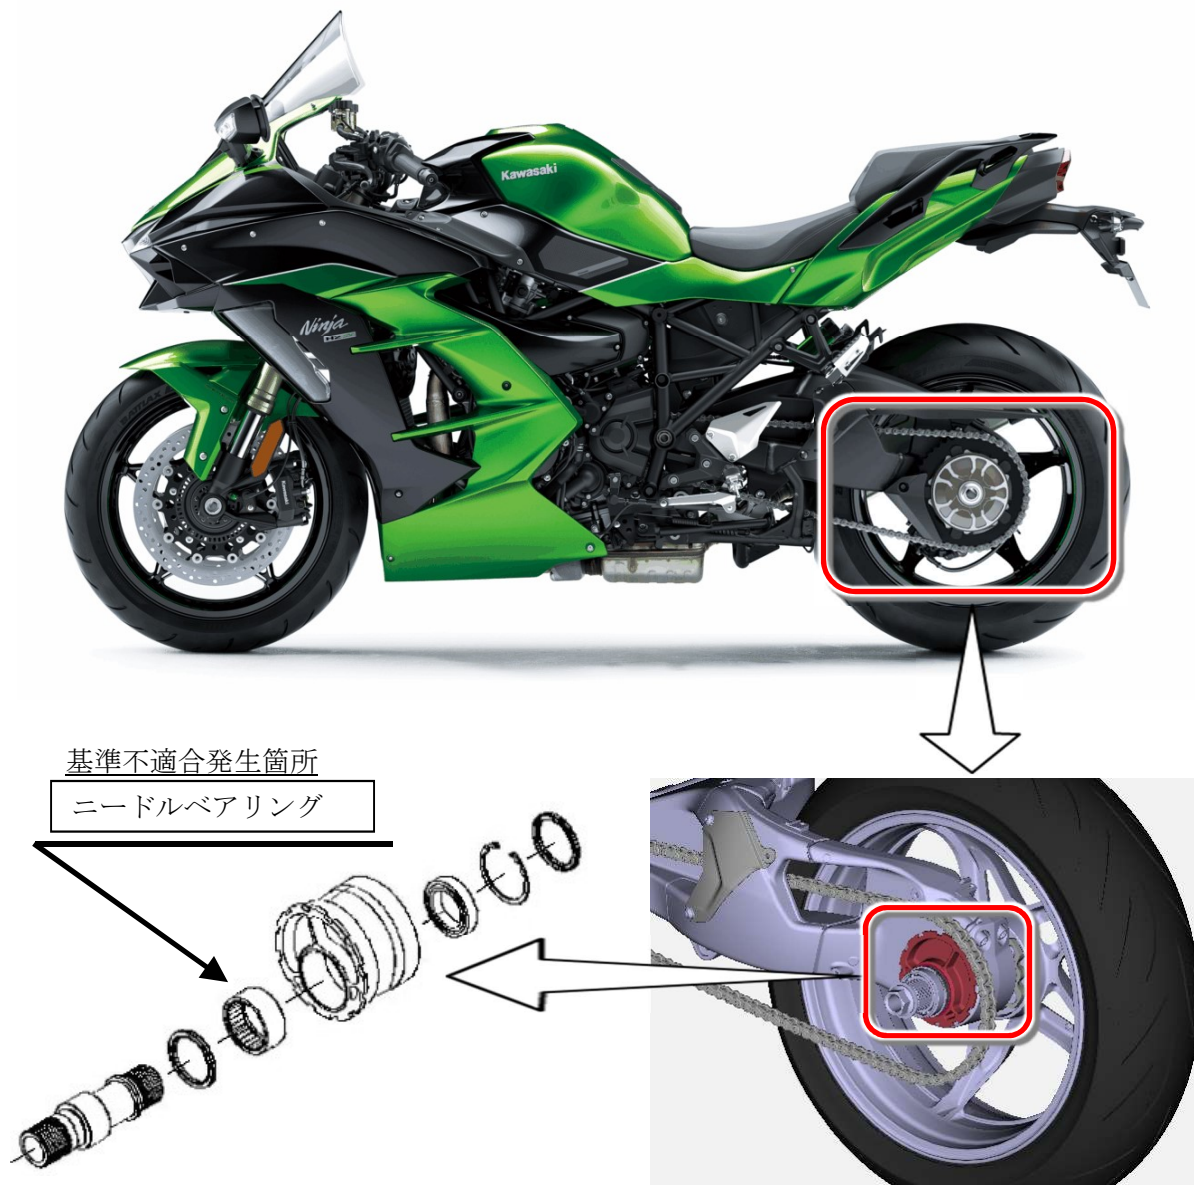
リヤホイールのニードルベアリングにおいて、グリース塗布作業が不適切なためグリース量が少ないものがある。そのため、ニードルベアリングが潤滑不良となり破損し、最悪の場合、リヤホイールがロックし走行不能となるおそれがある。

改善の内容 全車両、ニードルベアリングを新品に交換しグリースを塗布する。  
関連部品に損傷があれば交換する。

識別：改善済車両には、車台後方（リヤシート下）のフレームに青色ペイントを塗布する。
