# 改善箇所説明図

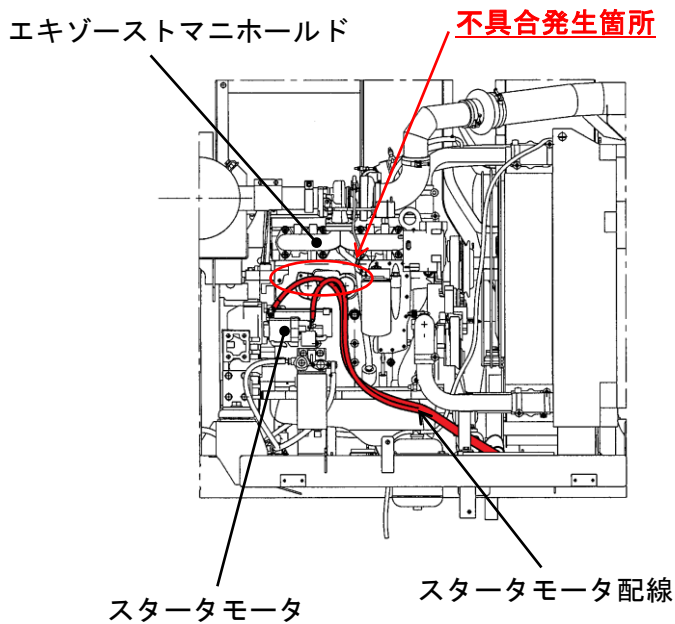
<変更前>

路面清掃車（道路作業車）の電気配線において、作業用エンジンのスターターモータ配線の配素が不適切なため、エンジンエキゾーストマニホールドの熱により配線被覆が溶損するものがある。そのため、そのままの状態で使用を続けると、配線が露出して短絡し、最悪の場合、配線被覆に引火して車両火災となるおそれがある。
