## 改善箇所説明図

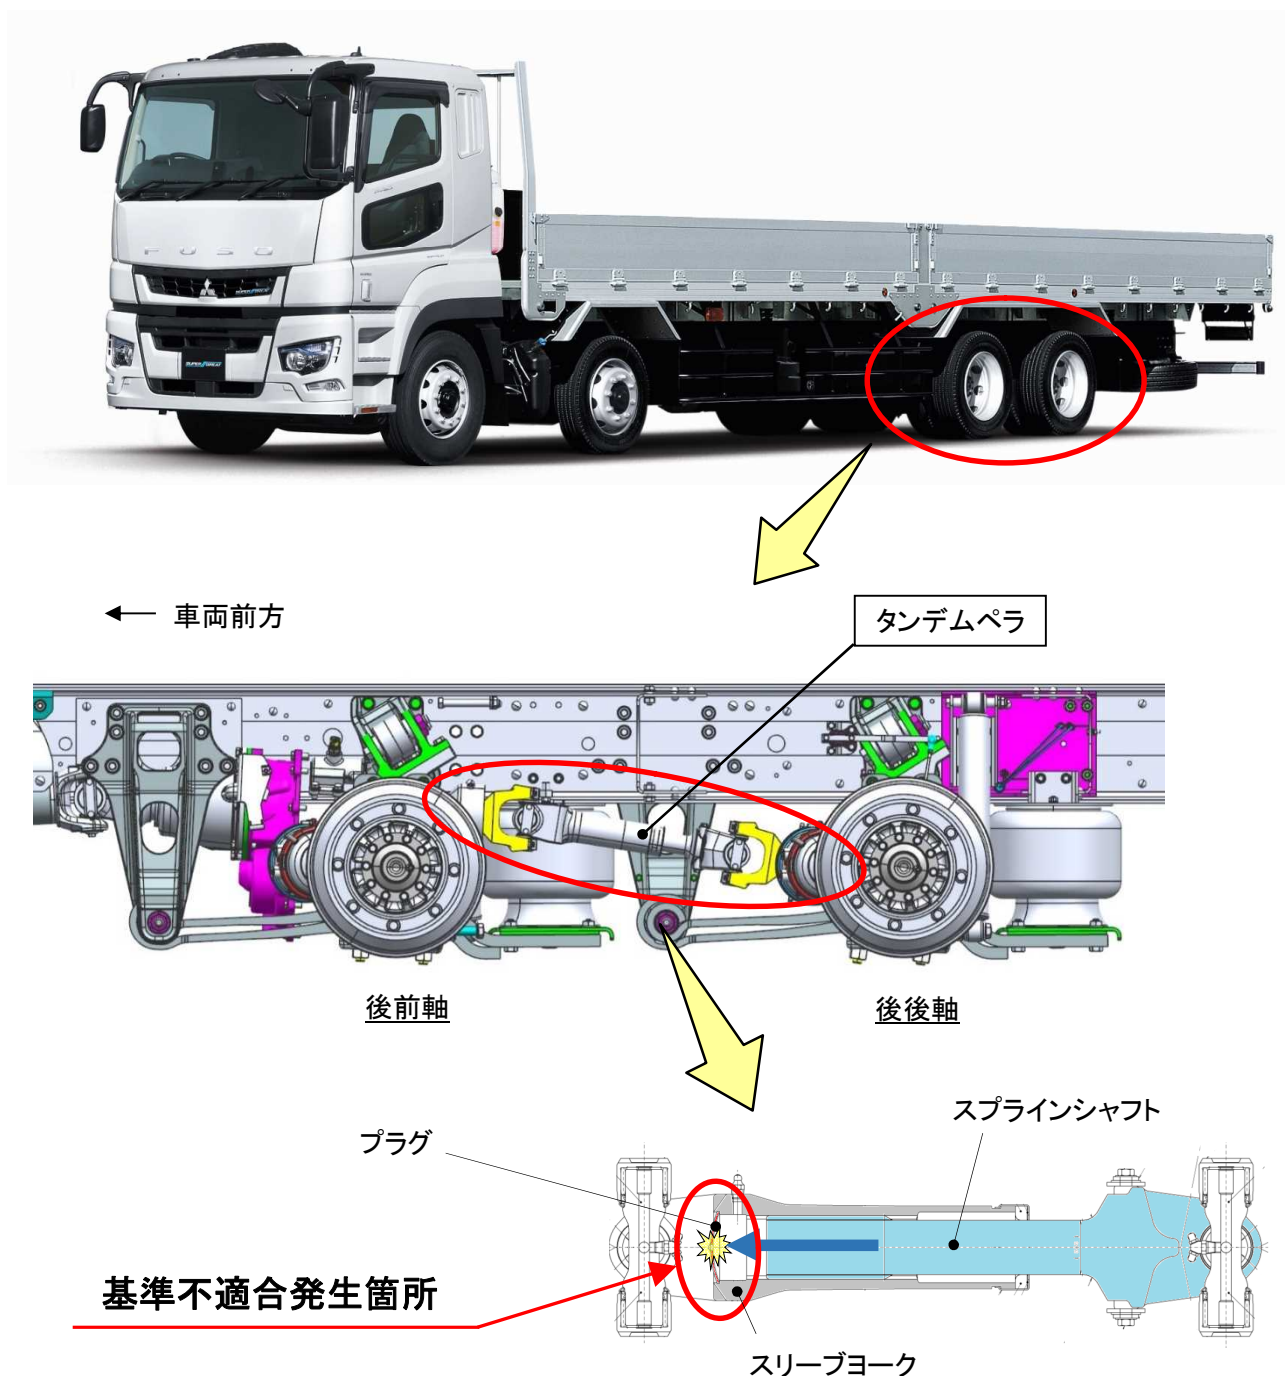
エアサス仕様の大型トラック(4軸車)において、タンデムペラ(後前軸と後後軸間のプロペラシャフト)の長さ設定が不適切なため、タンデムペラが最も縮んだ際にスプリンシャフトがプラグを押してしまい、プラグが脱落し他の交通に影響をおよぼすおそれがある。

注：□ は対策品に交換する部品を示す。

全車両、暫定措置としてタンデムペラにプラグ脱落防止用の樹脂製バンドを装着し、準備が出来次第、対策品のタンデムペラと交換する。

識別：作業完了車には、助手席リヤドアピラーストライカー付近に「HD236」の文字が記載された白黄色のシールを貼付ける。
