## 改善箇所説明図

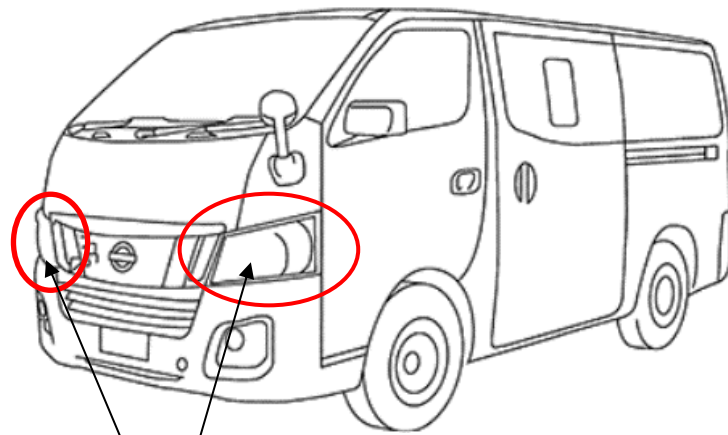
前照灯（ヘッドランプ）

基準不適合発生箇所

前照灯において、車両生産工場の光軸検査設備内で通信不良が発生したことにより、光軸の設定値が不適切な状態で検査、調整を行ったため、光軸が保安基準を満足していないおそれがある。

全車両、前照灯の光軸を点検し、調整が必要な場合は光軸調整を行う。

識別：白色のシールをモデルナンバープレートの右横に貼り付ける。
