## 改善箇所説明図

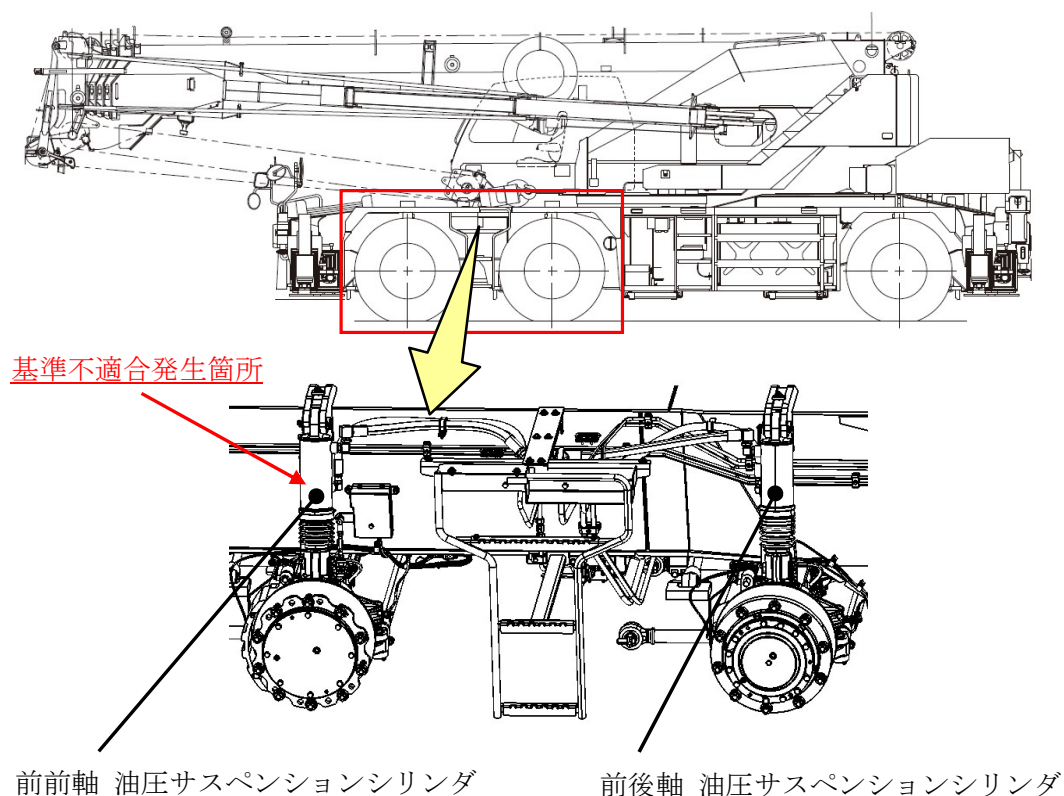
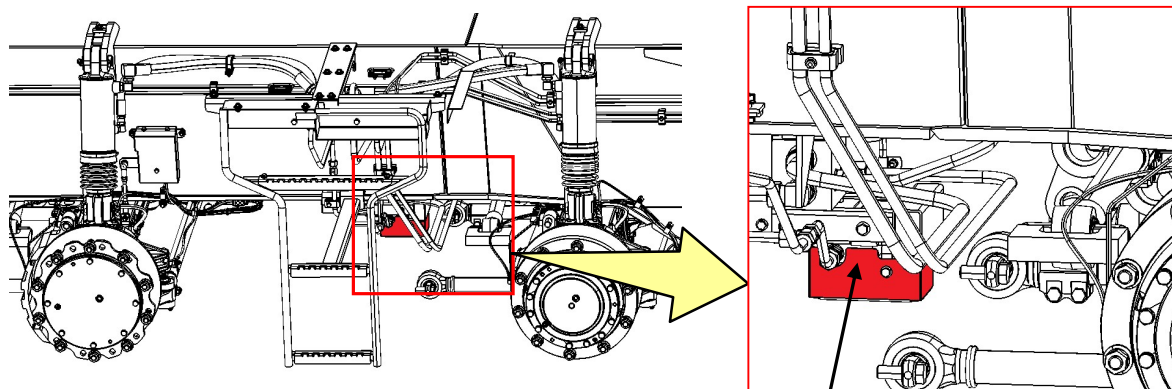
ホイールクレーンの緩衝装置において、油圧サスペンション回路の設計が不適切なため、クレーン構内移動姿勢におけるサスロック状態での段差乗り上げ時に前前軸サスペンションシリンダ内に異常高圧が発生することがある。そのため、そのままの状態で使用を続けると、前前軸サスペンションシリンダが損傷し、シリンダ内の作動油が漏れ、走行できなくなるおそれがある。

全車両、油圧サスペンション回路にリリーフバルブ（安全弁）を追加する。また、前前軸サスペンションシリンダを点検し、損傷等の異常がある場合は、新品に交換する。

注：  は、追加部品を示す。  
識別：追加したリリーフバルブで確認する。
