## 改善箇所説明図

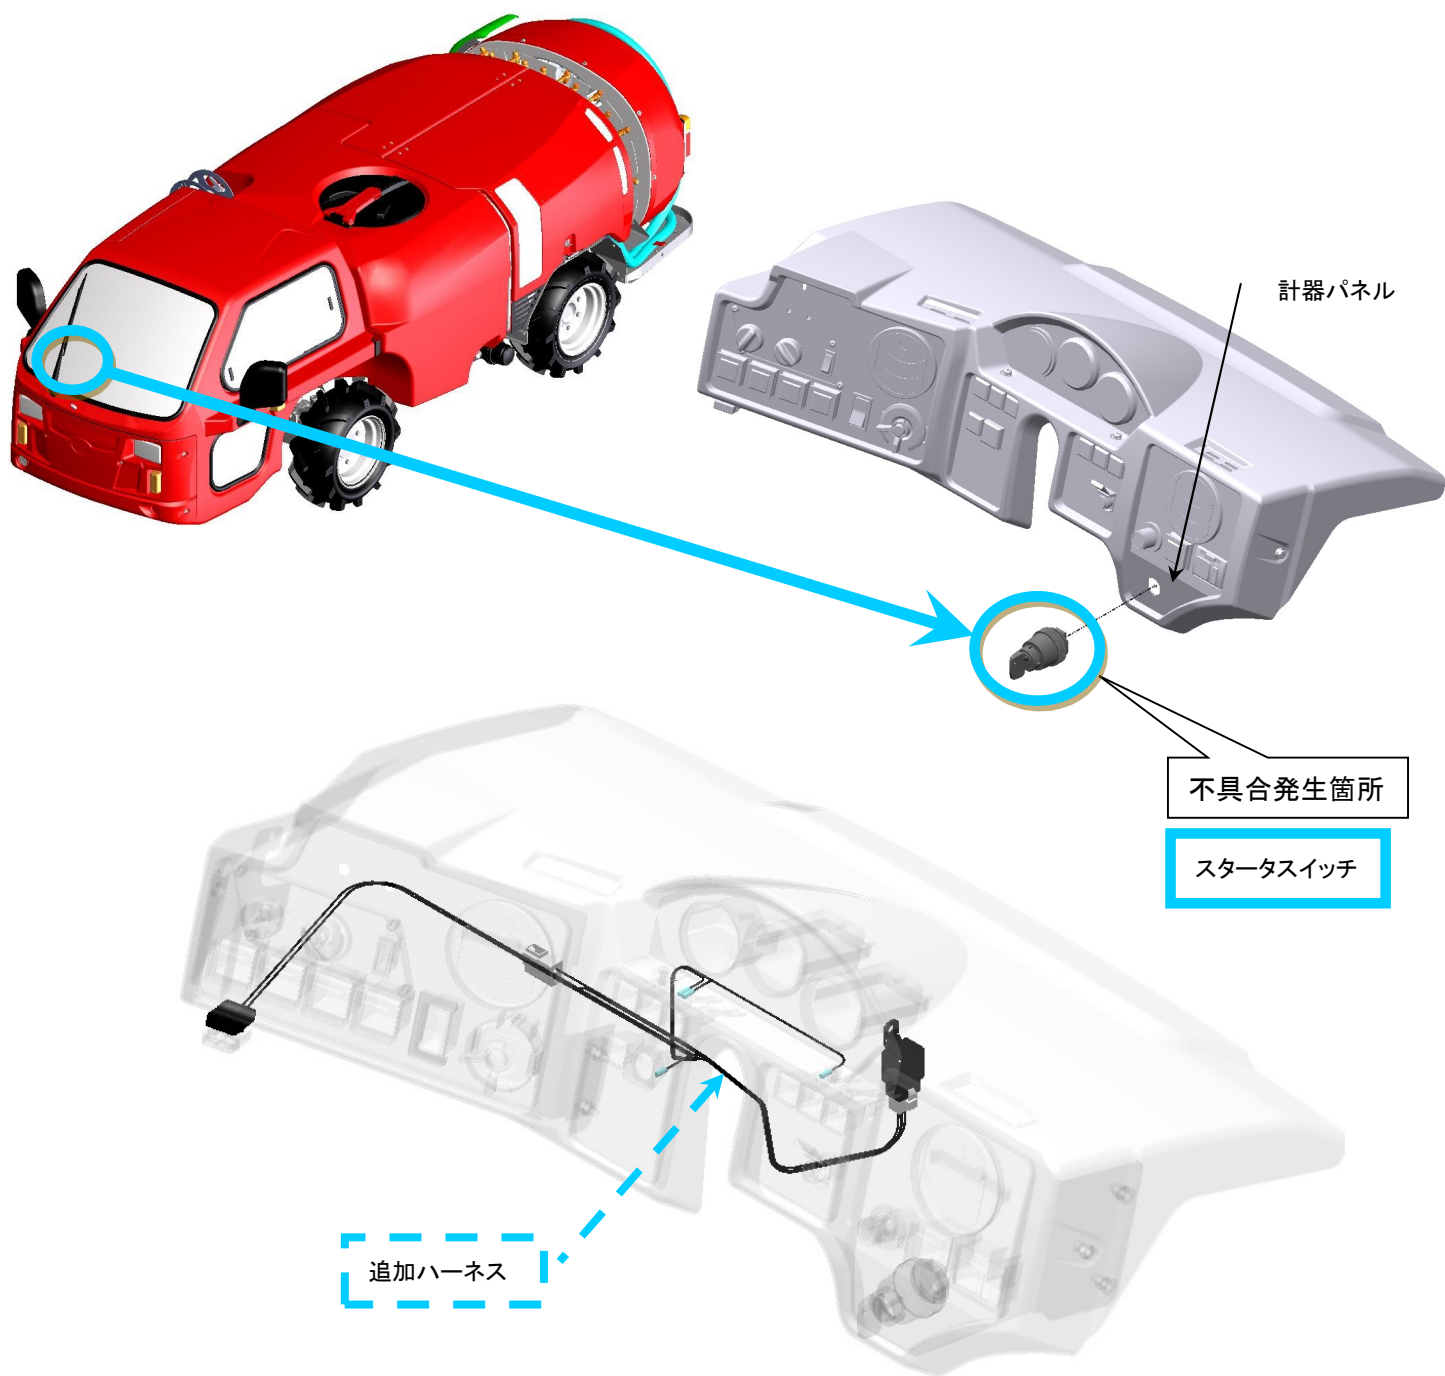
農業用薬剤散布車の回路設計が不適切なため、スタータスイッチに過電流が流れることがある。そのため、スタータスイッチ内部の樹脂が溶けて、接点の接触不良が生じ、最悪の場合、エンジンが停止、再始動できなくなるおそれがある。

全車両、スタータスイッチを新品に交換するとともに、対策品のハーネスを追加して電気回路を変更する。

注:   は交換部品を示し、  は追加部品を示す。
