## 改善箇所説明図

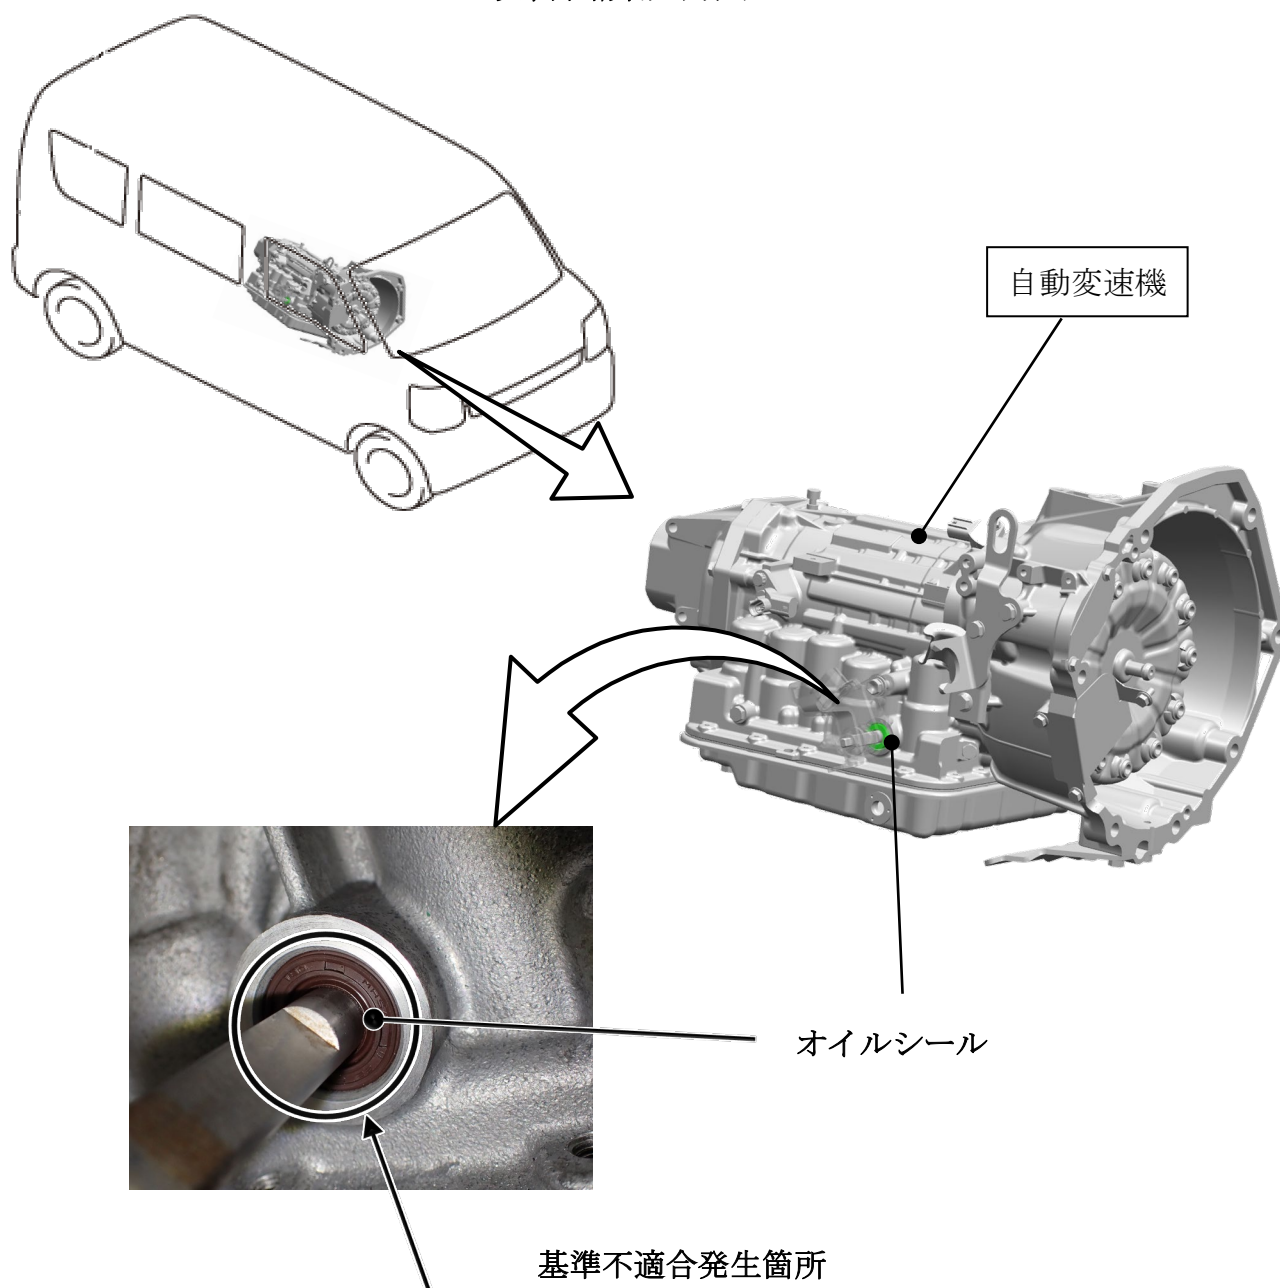
自動変速機のマニュアルシフトレバーシャフトのオイルシールにおいて、シャフトの組付治具が不適切であったため、オイルシールのリップがめくれているものがある。そのため、当該部位からオイルが漏れ、最悪の場合、走行不能に至るおそれがある。

全車両、自動変速機のオイルシールを点検し、オイルシールのリップめくれ、オイル漏れのあるものは自動変速機を良品に交換する。

識別：ID プレートに水色のシールを貼付する。
