## 改善箇所説明図

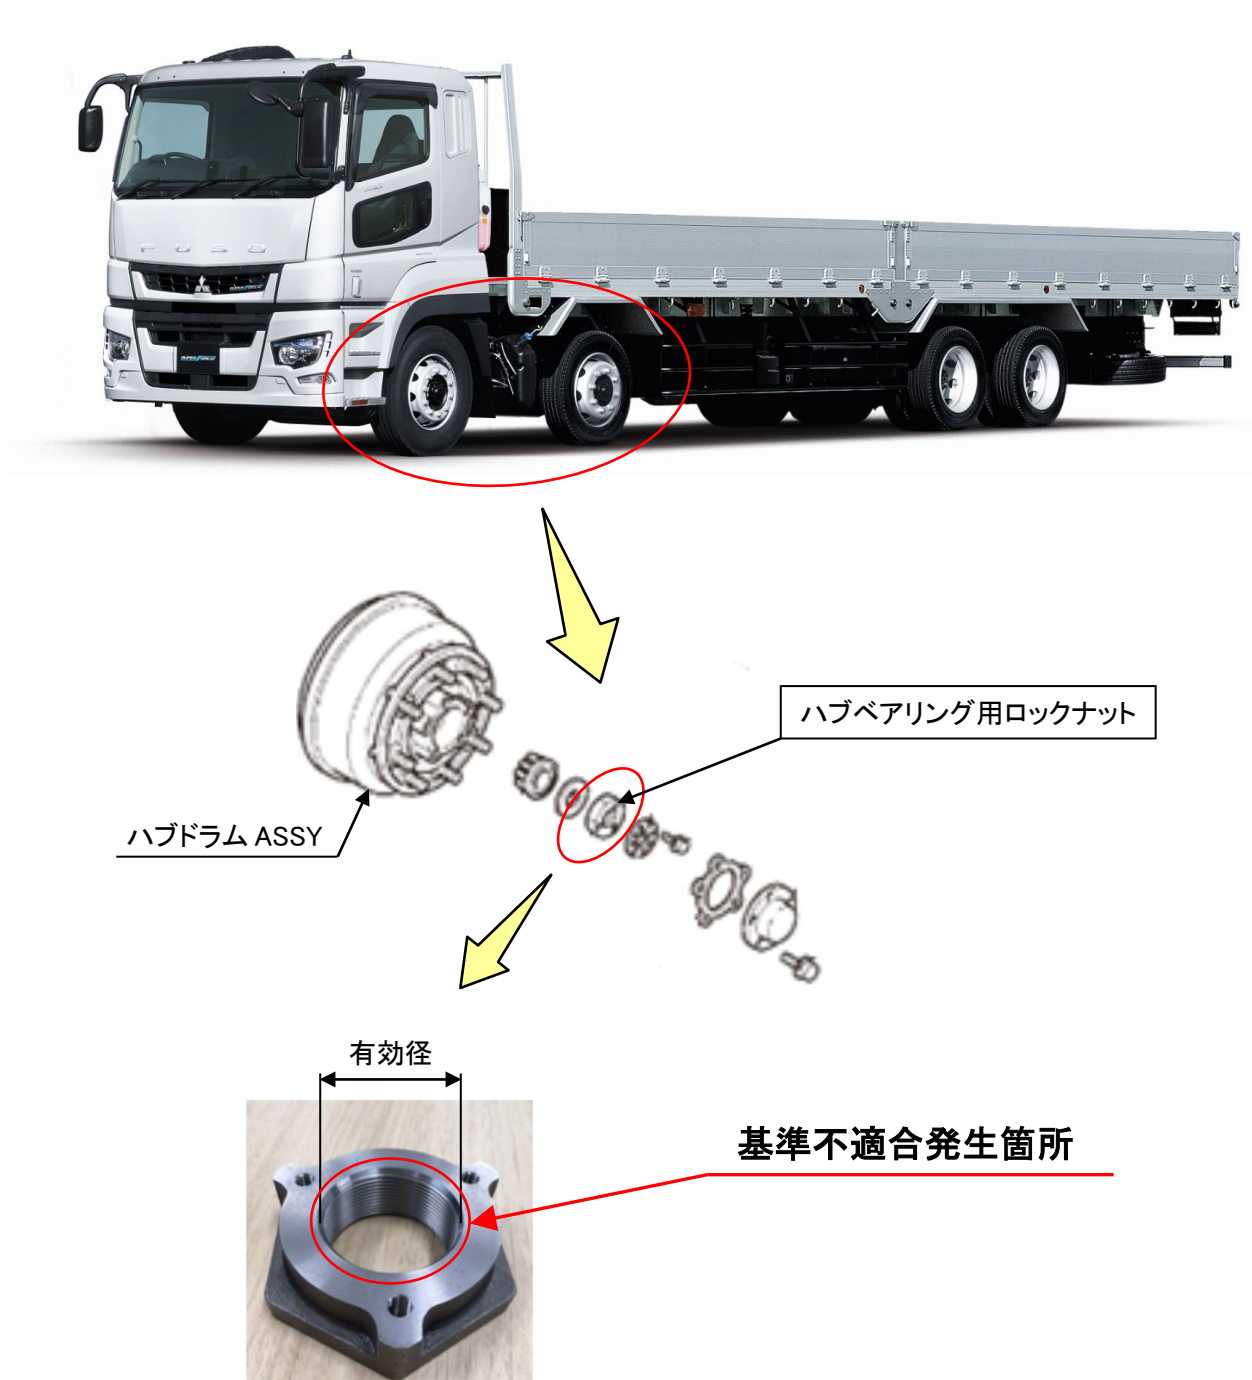
大中型トラックにおいて、前軸のハブベアリング用ロックナットの製造が不適切なため、ネジ有効径の大きいものを装着して生産されたものがある。そのため、使用過程で当該ロックナットのネジ部が破損し、最悪の場合、ハブドラムごとタイヤが外れるおそれがある。

注：□ は正規品に交換する部品を示す。

全車両、前軸のハブベアリング用ロックナットを正常品に交換する。

識別：作業完了車には、助手席リヤドアピラー스트ライカー付近に「HD237」の文字が記載された白黄色のシールを貼付ける。
