## 改善箇所説明図

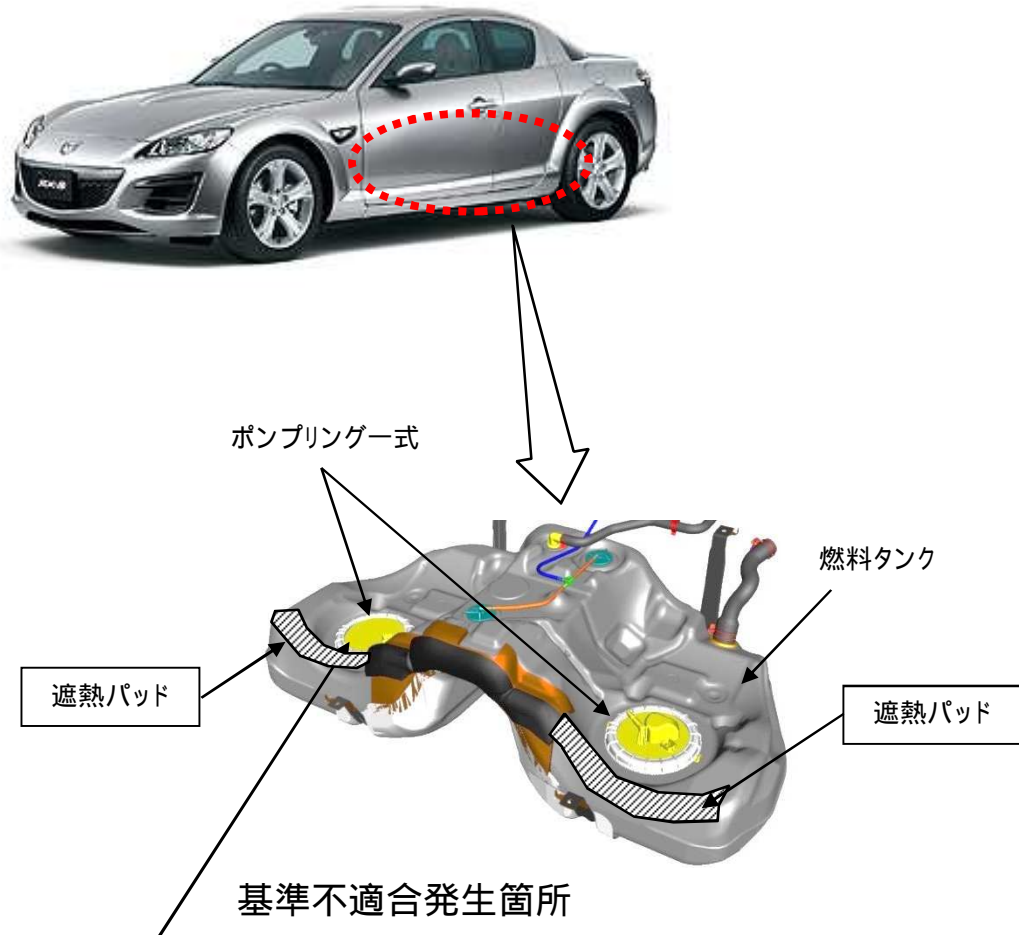
燃料タンクにおいて、タンク上面にある樹脂製ポンプリング部の遮熱性が不足しているため、エンジンや排気管からの熱影響を受けてポンプリングが劣化することがある。そのため、そのまま使用を続けると劣化が進行して、ポンプリングに亀裂が入り燃料が漏れ、最悪の場合、火災に至るおそれがある。

全車両、燃料タンクに遮熱パッドを貼り付ける。

識別：左リヤ・ドア・ロア・ヒンジ取付けボルト（下側）の頭に黄ペンを塗布する。

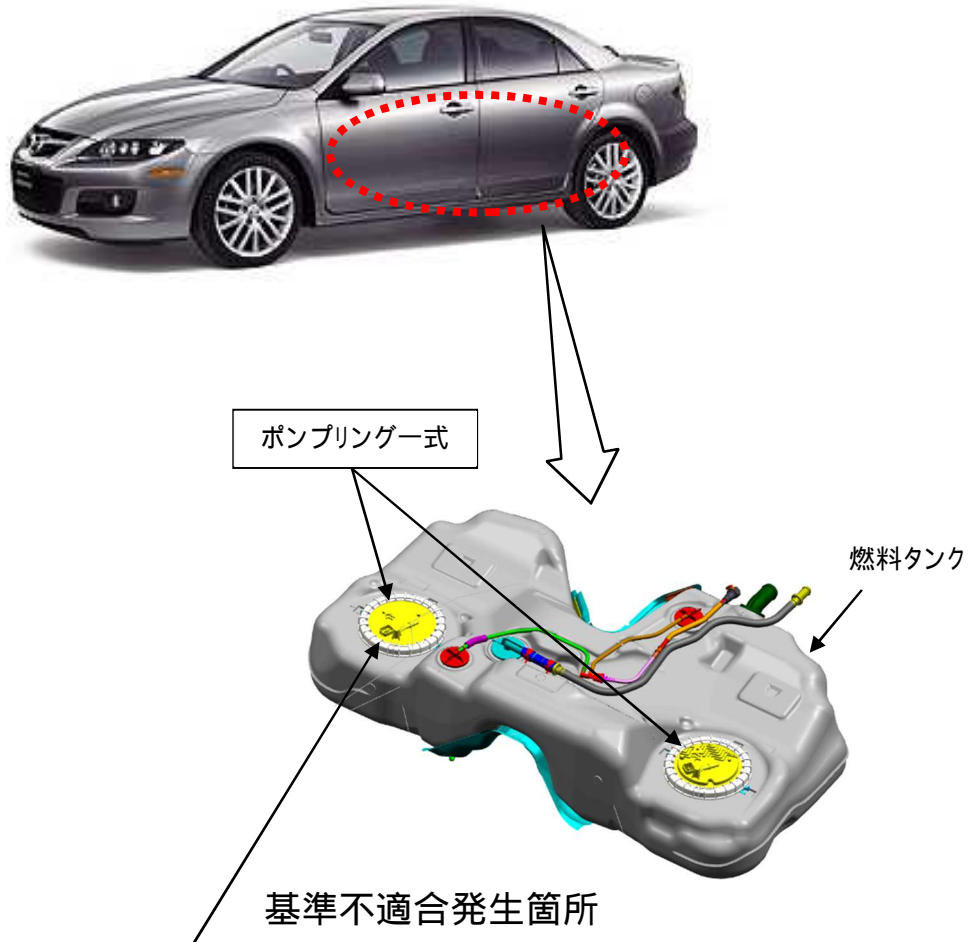
燃料タンクにおいて、タンク上面にある樹脂製ポンプリングの締め付けトルクの設定が不適切なため、ポンプリングの強度が低下することがある。そのため、そのまま使用を続けるとポンプリングに亀裂が入り燃料が漏れ、最悪の場合、火災に至るおそれがある。

全車両、ポンプリング一式を新品に交換し、適切なトルクで締め付ける。

識別：左リヤ・ドア・ロア・ヒンジ取付けボルト（下側）の頭に黄ペンを塗布する。
