## 改善箇所説明図

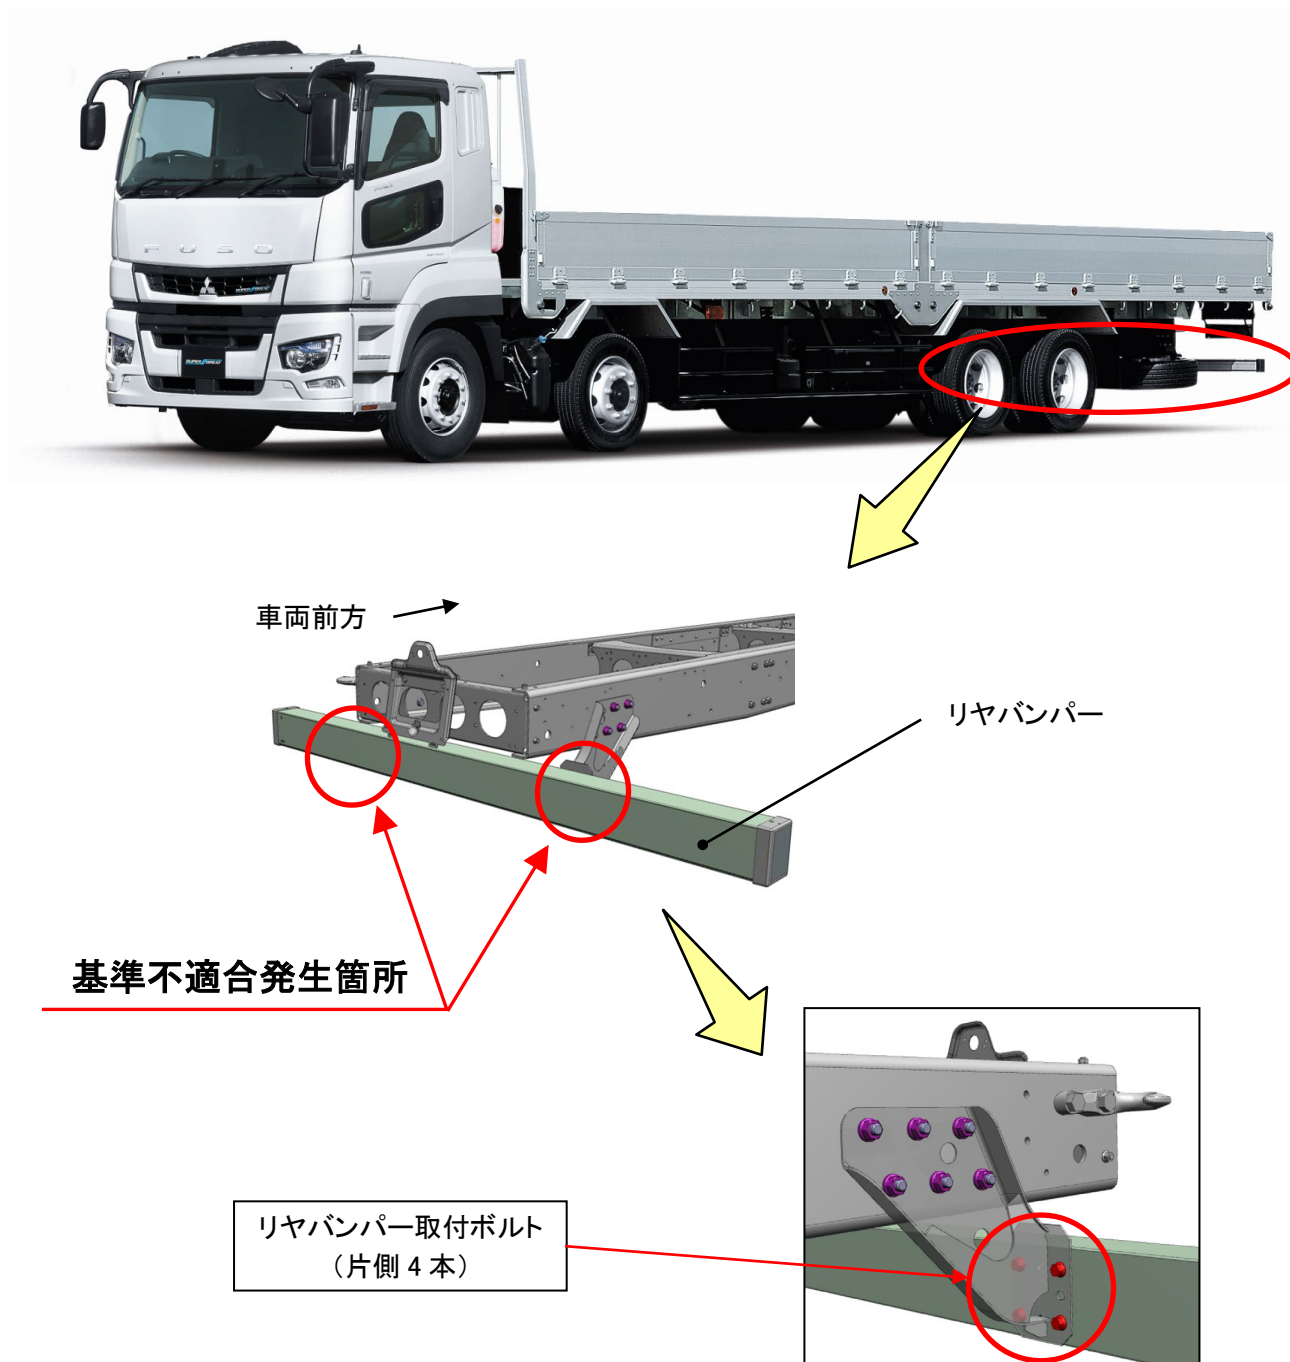
大・中型トラックにおいて、リヤバンパー取付ボルトの締付けに使用した工具が不適切であったため、当該ボルトが正規トルクで締付けられていないものがある。そのため、使用過程で当該ボルトが緩み、最悪の場合、リヤバンパーが脱落し他の交通の妨げになるおそれがある。

注：□ は緩みが認められた場合に、正規トルクで締付ける部品を示す。

全車両、リヤバンパー取付ボルトの締付け状況を点検し、緩みが認められた場合は正規トルクで締付ける。また、当該ボルトに損傷が認められた場合は新品に交換する。

識別：作業完了車には、車両左側リヤバンパー取付けボルト付近に白色ペイントを塗布する。
