## 改善箇所説明図

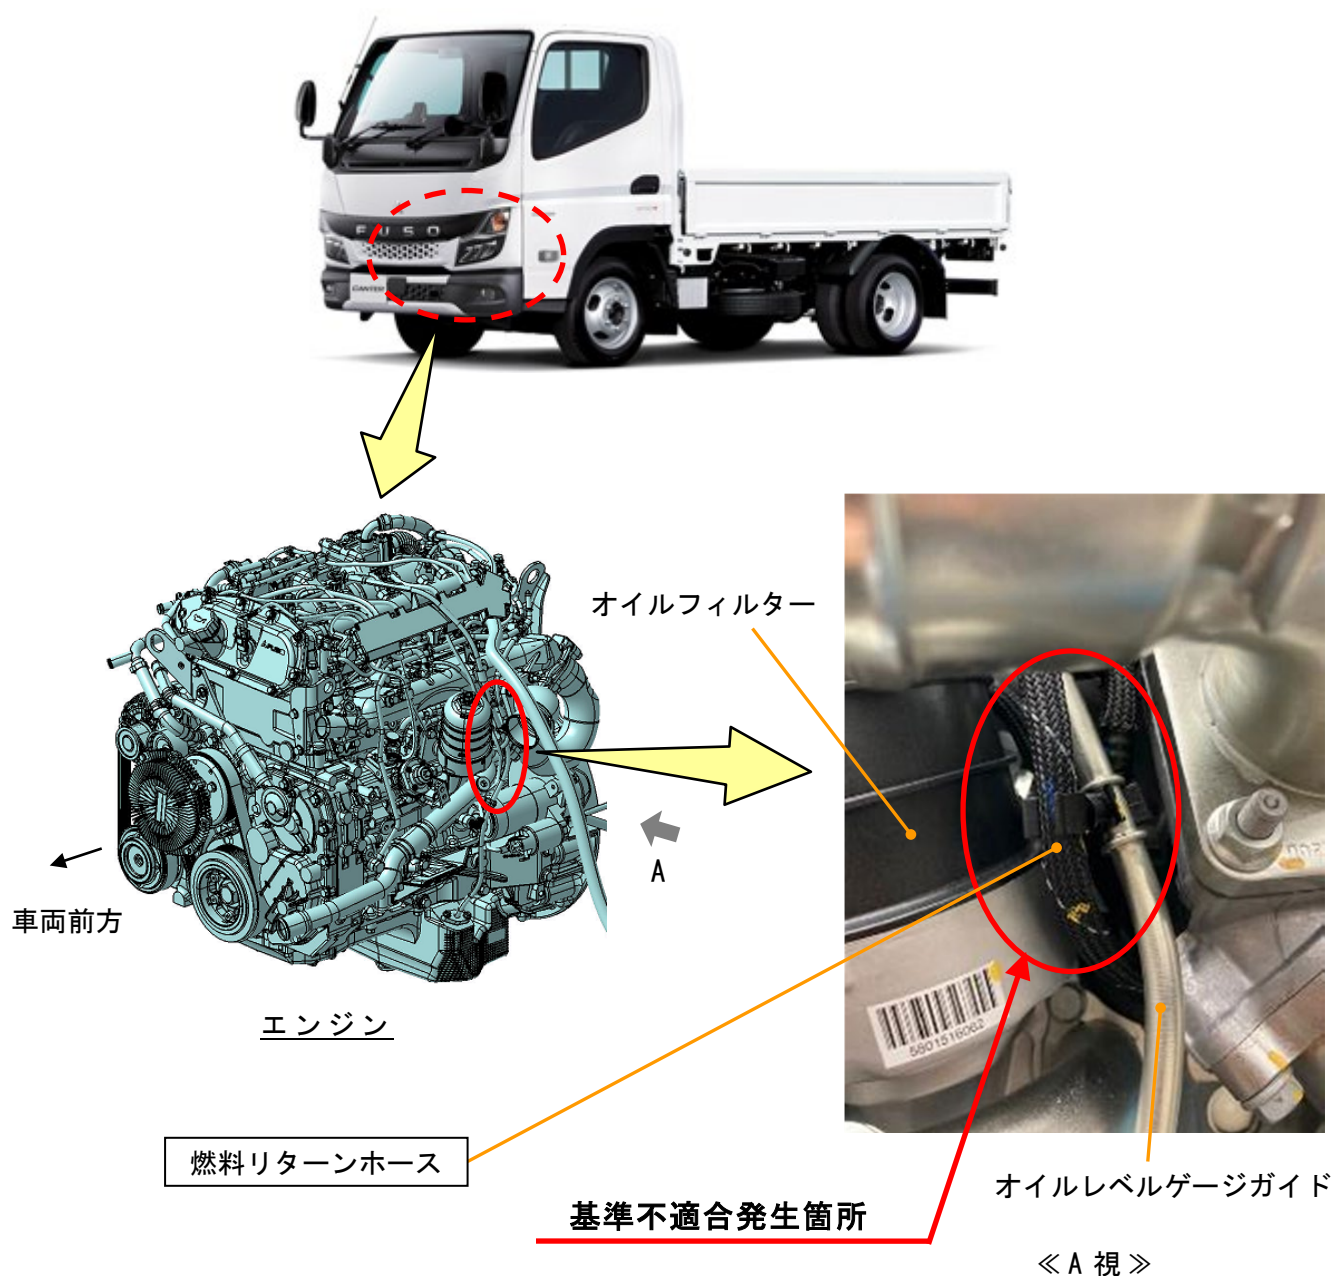
小型トラックにおいて、原動機の生産作業工程が不適切なため、燃料リターンホースがオイルフィルターとオイルレベルゲージガイド間に挟み込まれてつぶれているものがある。そのため、燃料リターンホースが外れて燃料が漏れ、最悪の場合、火災に至るおそれがある。

注：□ は、つぶれが認められた場合に新品と交換する部品を示す。

全車両、オイルフィルターとオイルレベルゲージガイド近傍の燃料リターンホースを点検し、つぶれが認められた場合は新品に交換すると共につぶれが生じないように配策し直す。

識別：作業完了車には、オイルフィルターの取付部に白色ペイントを塗布する。
