## 改善箇所説明図

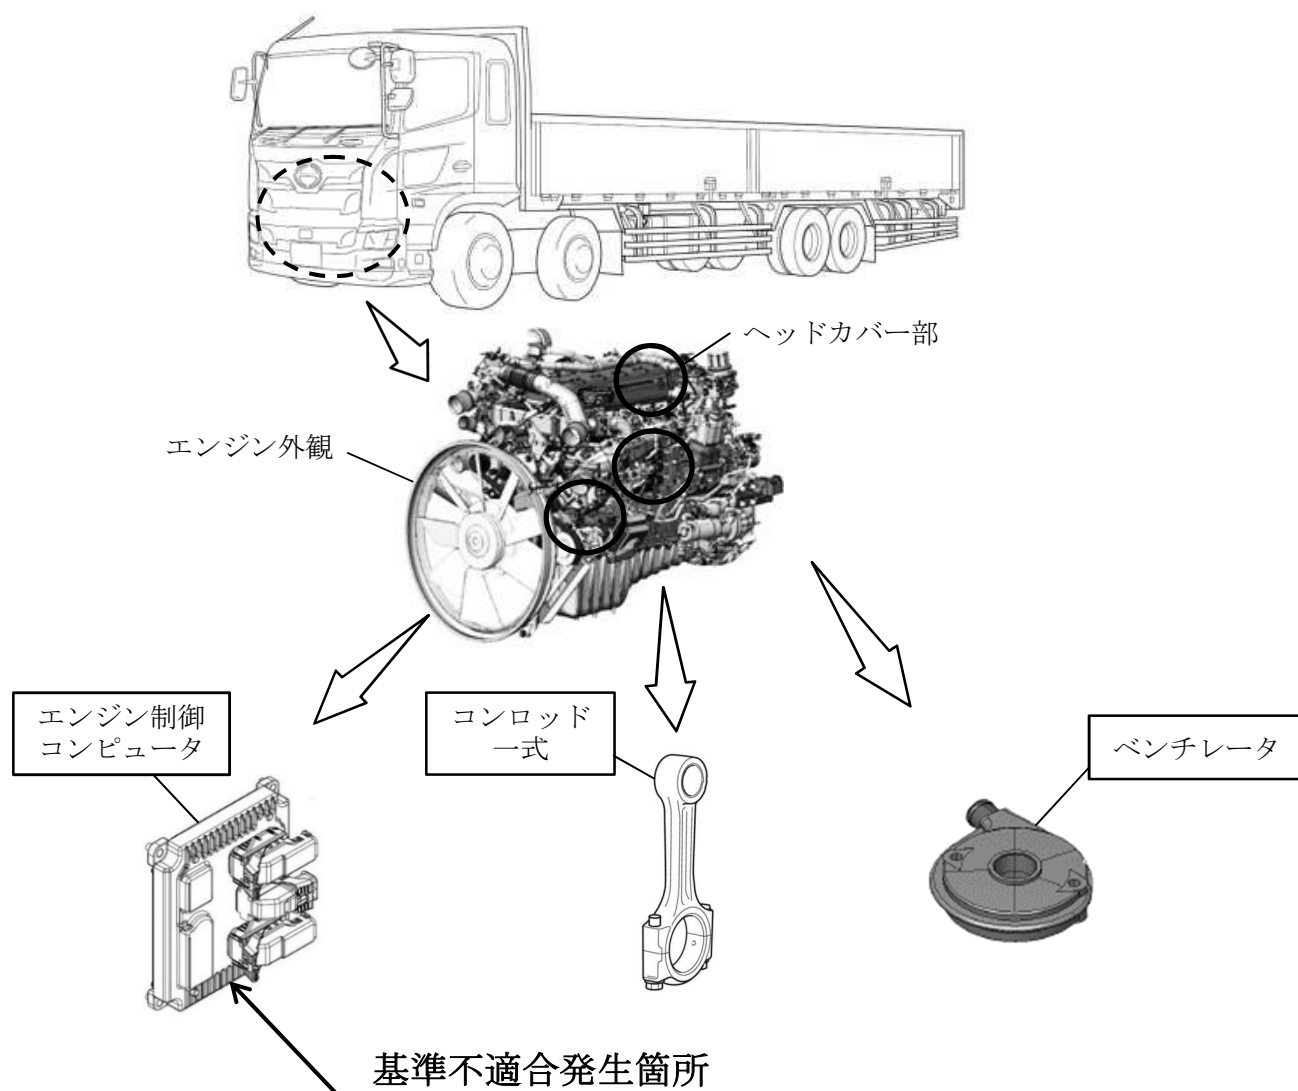
注： ☐ は措置する部品を示す。

原動機において、

- ①エンジン制御プログラムが不適切なため、高負荷連続走行中に速度抑制装置が作動するような条件下で異常燃焼が発生することがある。
  - ②ヘッドカバー内油切性能（ヘッドカバー内のオイルをオイルパンに戻す）が不十分なため、坂路を高負荷走行するとヘッドカバー内に滞留したオイルがブローバイガスとともにミスト状の形で燃焼室に廻り込んで異常燃焼が発生することがある。
- そのため、走行中にコンロッドが疲労破損してエンジンが停止し、コンロッドの破損によりオイルが飛散した場合は周辺部品が焼損し、走行不能となるおそれがある。

- ①全車両、エンジン制御プログラムを対策仕様に修正する。また、車両稼働データを確認し、高負荷での稼働時間が長い車両は、コンロッド一式を新品に交換する。なお、部品の準備に時間を要するため、高負荷での稼働時間が長い車両から順次交換作業を行うこととする。
- ②一部の車両は、ヘッドカバー部に対策品（ベンチレータ）を取り付ける。

識別：改善済車両にはシリアルナンバープレートの右下に黄色ペイントを塗布する。
