# 改善箇所説明図

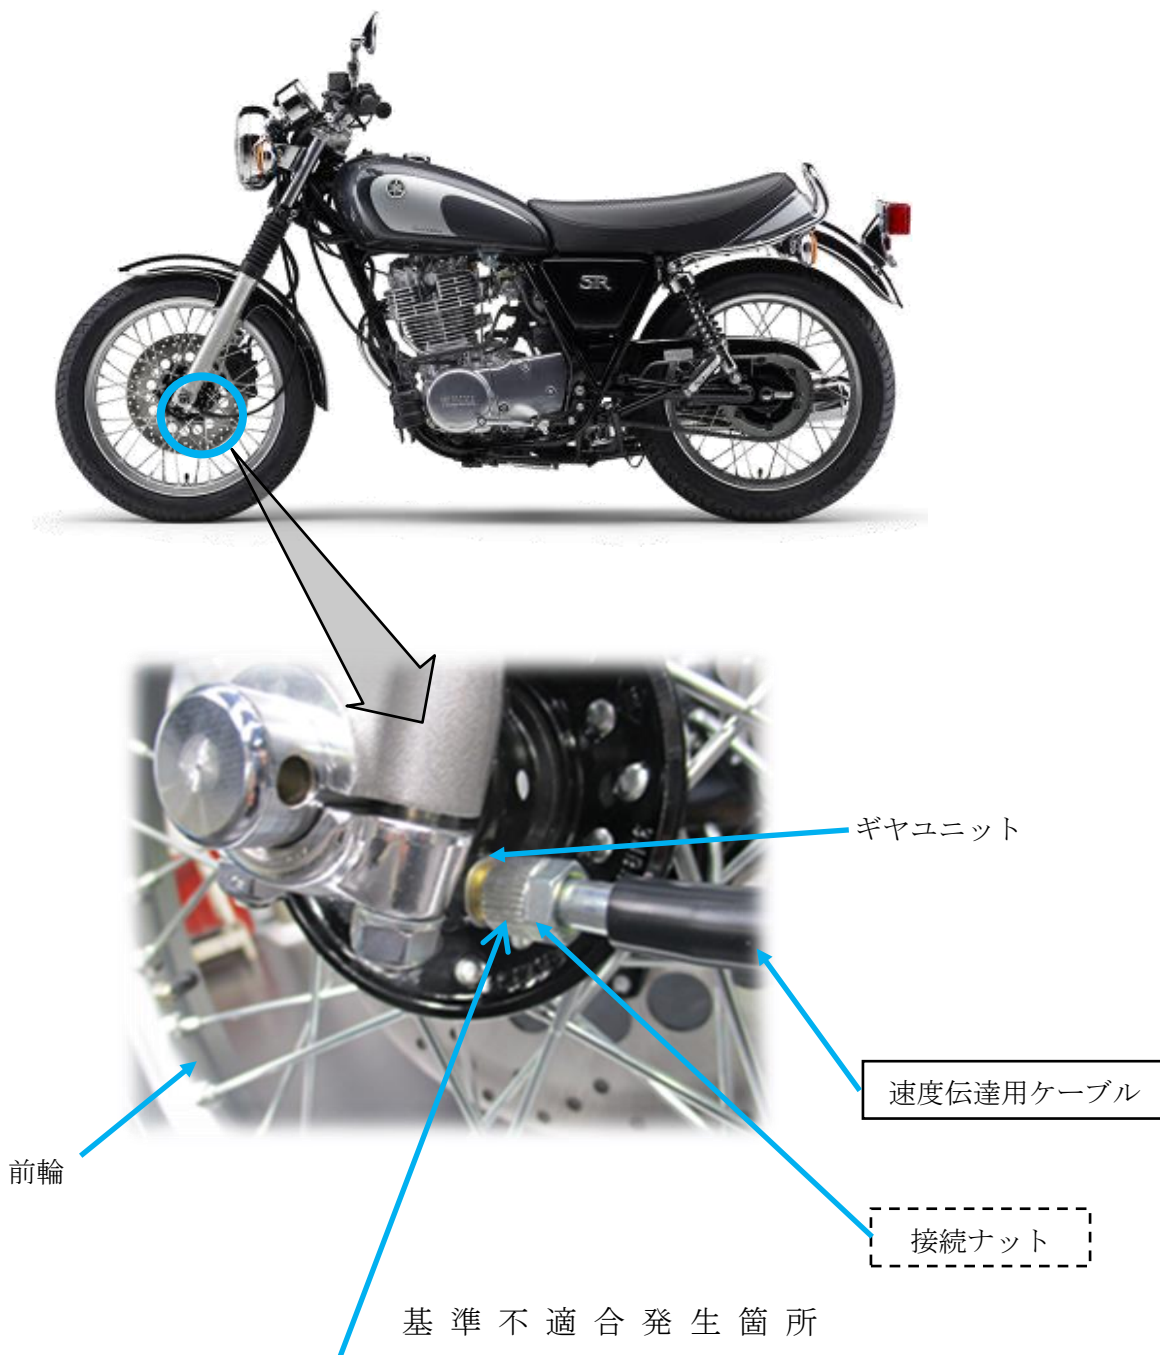
速度計において、前輪にあるギヤユニットと速度伝達用ケーブルとの接続ナットの締め付けが不適切なものがある。そのため、そのままの状態で使用を続けると、接続ナットが緩んで当該ケーブルが外れ、速度計と走行距離計が作動しなくなるおそれがある。

改善の内容：全車両、前輪にあるギヤユニットと速度伝達用ケーブルの接続状態を確認し、当該ケーブルが外れていないものは、接続ナットを正規のトルクで締め付ける。  
また、速度伝達用ケーブルが外れているものは、当該ケーブルを新品と交換する。

識別：リコール番号入りの識別ステッカーを車台番号打刻位置付近に貼付する。
