## 改善箇所説明図①

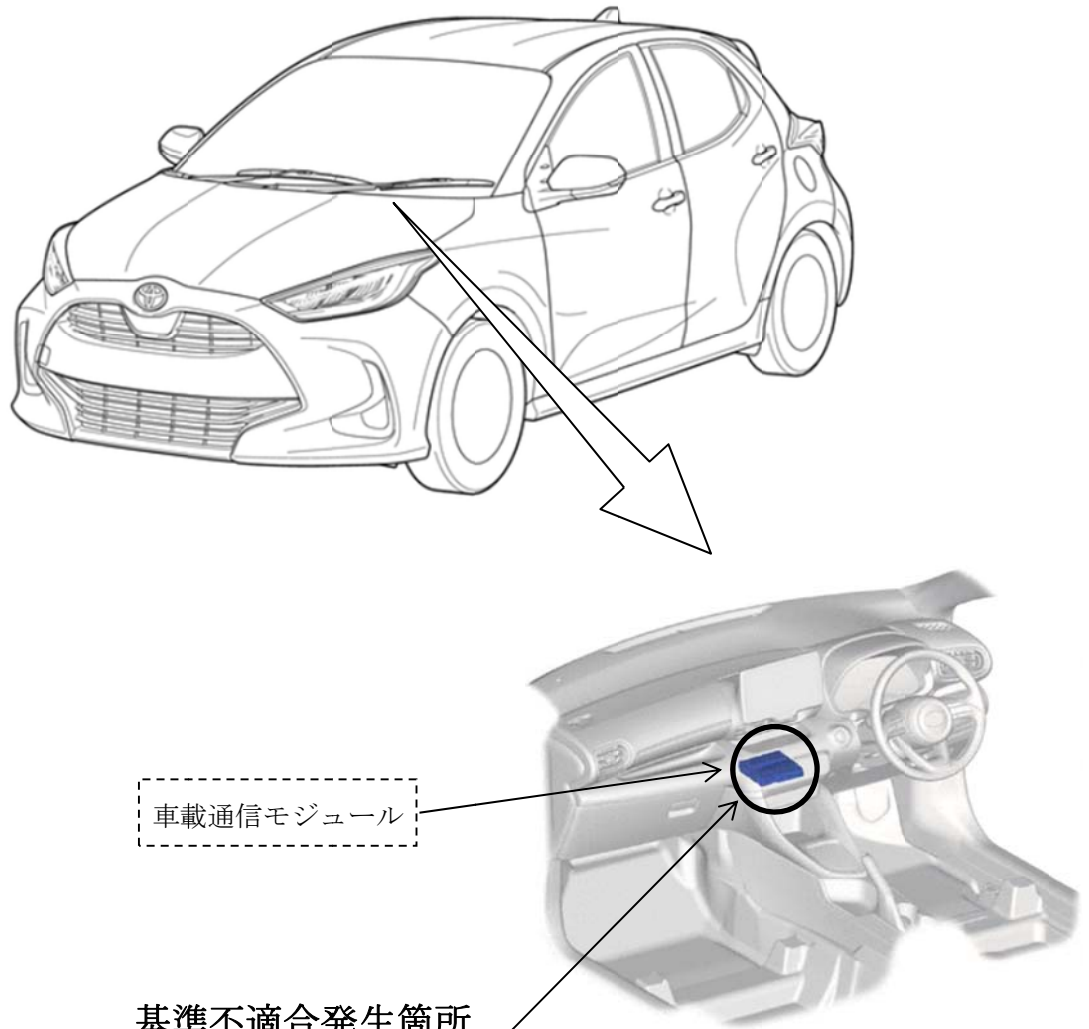
緊急通報装置において、車載通信モジュールの制御プログラムが不適切なため、音声データと通信データ間の相互変換ができない場合がある。そのため、緊急時に音声通話ができず、保安基準第43条の8（事故自動緊急通報装置の基準）に適合しない。

全車両、車載通信モジュールの制御プログラムを対策仕様に修正する。

識別：改善済車両には車台番号打刻の番号2桁目上部に黄色ペイントを塗布する。

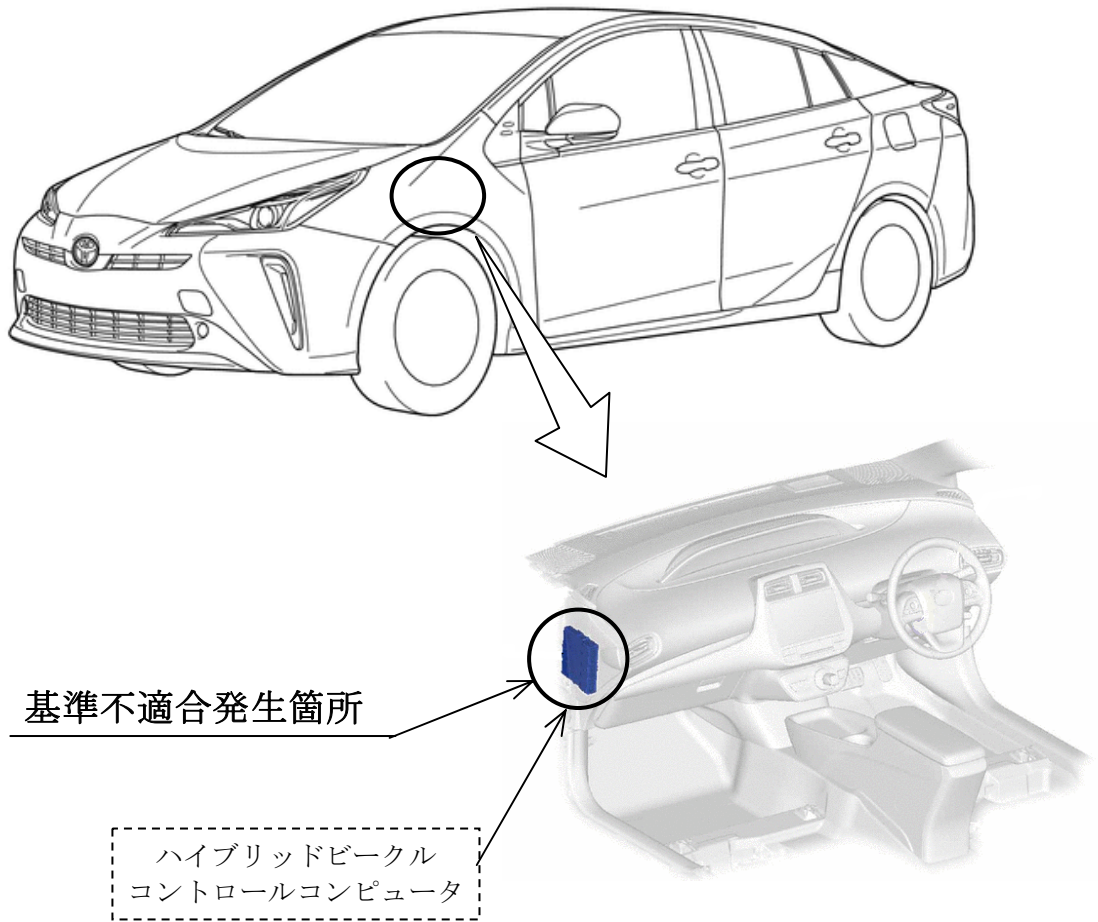
## 改善箇所説明図②

ハイブリッドシステムにおいて、制御プログラムが不適切なため、シフトレンジに関する演算の途中でシフトの切替え操作が行われると、異常と誤検出する場合がある。そのため、警告灯が点灯して、ハイブリッドシステムが停止し、走行不能となるおそれがある。

全車両、ハイブリッドビークルコントロールコンピュータの制御プログラムを対策仕様に修正する。

識別：改善済車両には車台番号打刻の番号2桁目上部に黄色ペイントを塗布する。

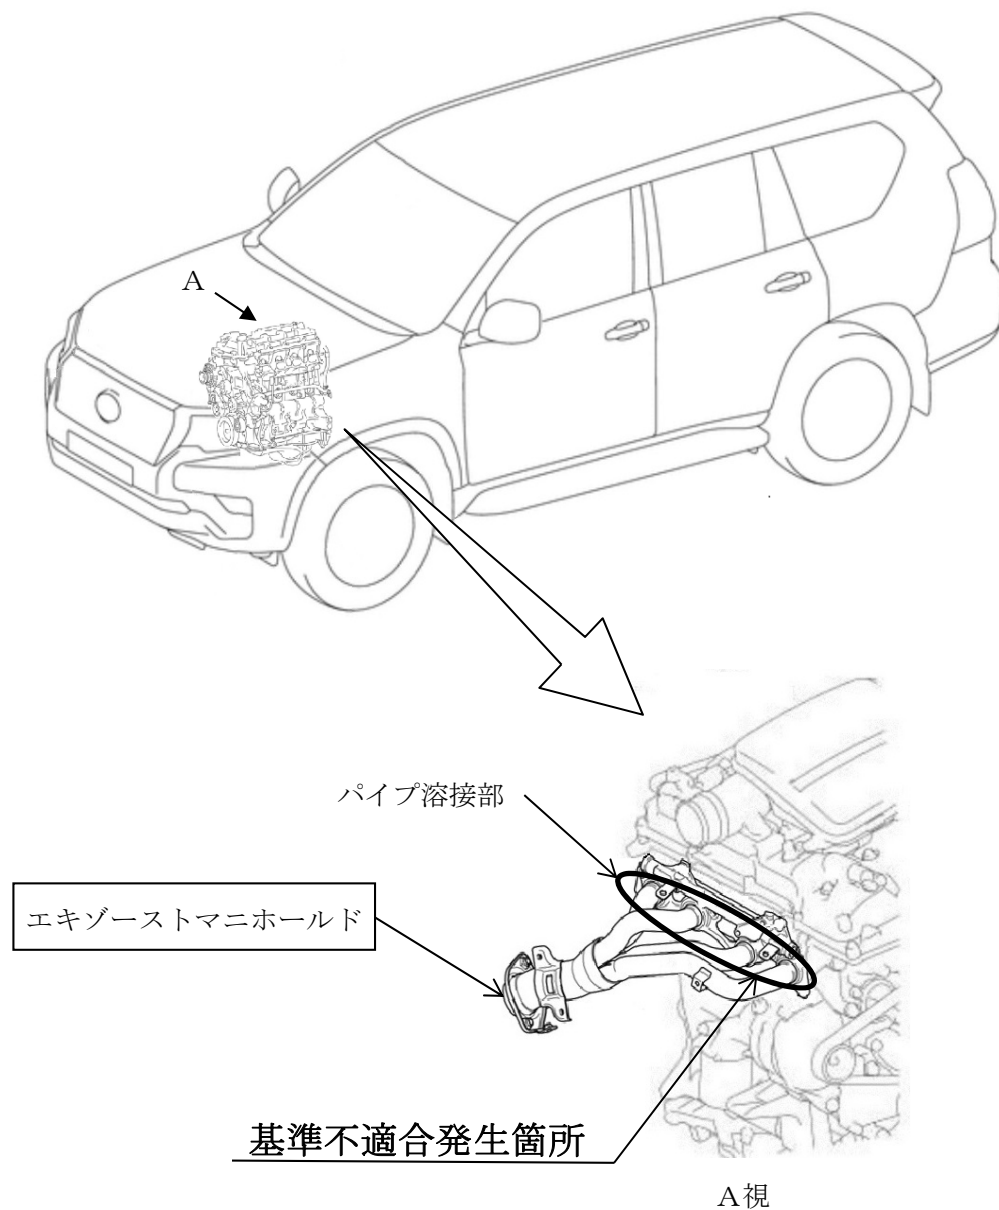
### 改善箇所説明図③

ガソリンエンジンのエキゾーストマニホールドにおいて、パイプの溶接条件変更時の強度検討が不十分なため、冷熱の繰返しや振動等により当該溶接部に亀裂が生じるものがある。そのため、登坂路走行等の高回転時に排出ガスが漏れ基準値を満足しなくなるおそれがある。

全車両、エキゾーストマニホールドを良品と交換する。

識別：改善済車両には車台番号打刻の番号 2 桁目上部に黄色ペイントを塗布する。
