## 改善箇所説明図

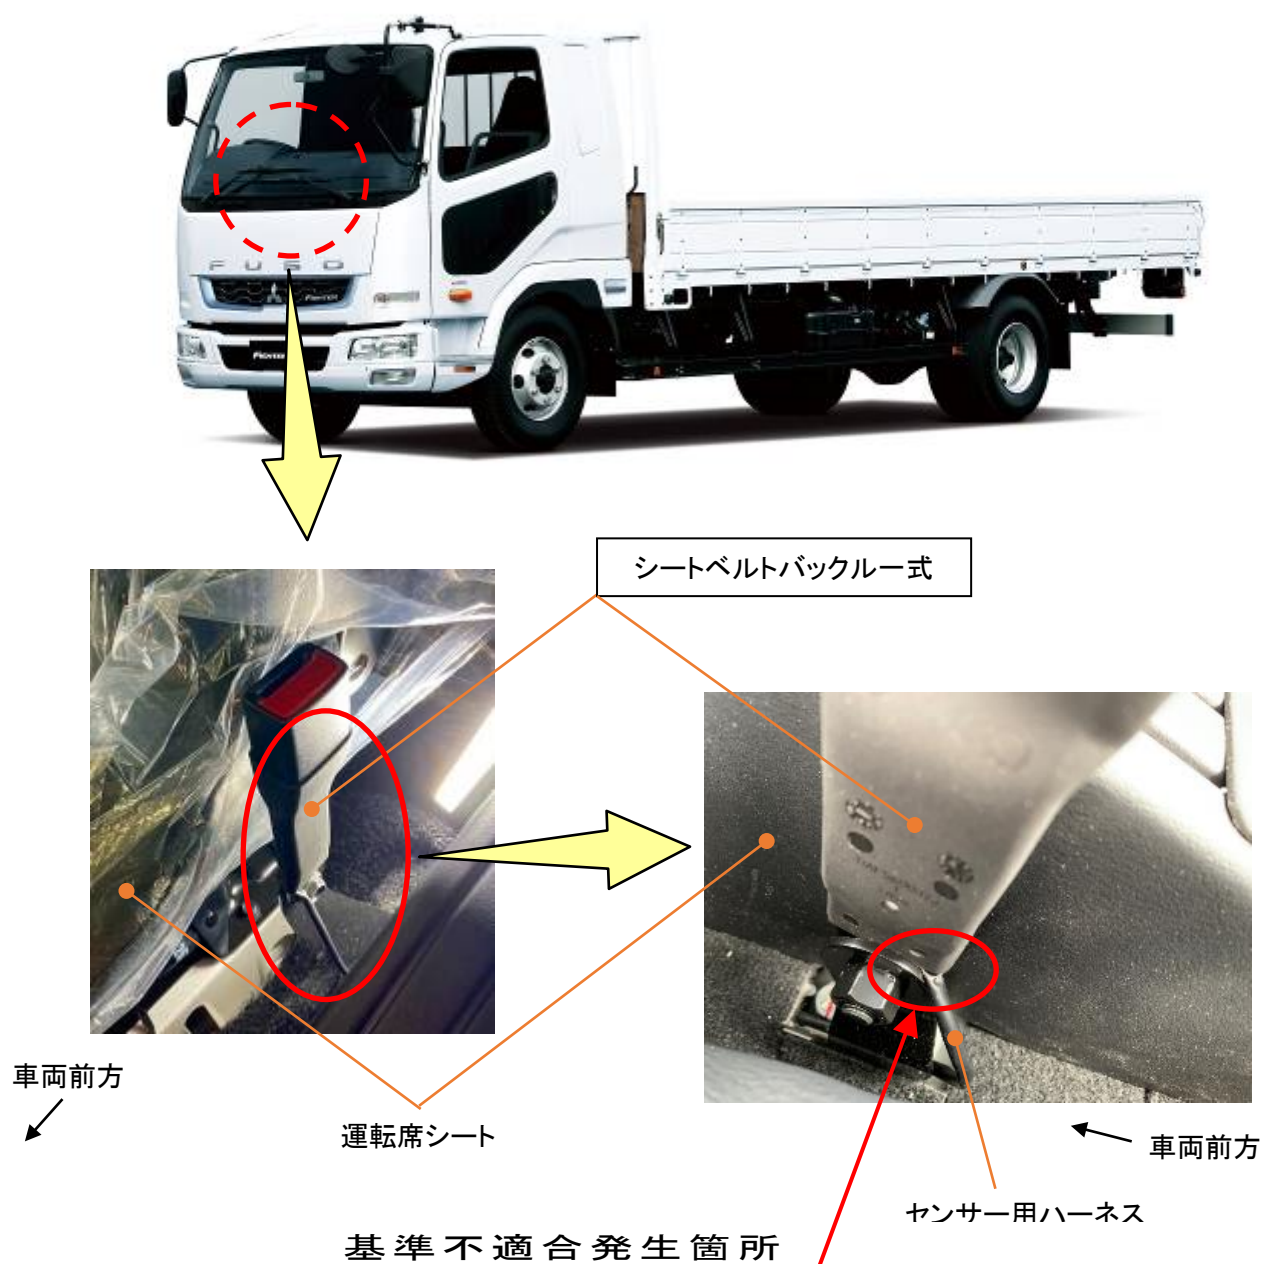
中型トラックにおいて、運転席のシートベルトバックルに取り付けられているシートベルト装着状況を検知するためのセンサー用ハーネスの配策が不適切なため、使用過程でシートベルトバックルが当該ハーネスを挟み込むことがあり、この繰り返しにより当該ハーネスが損傷し、シートベルト非装着警告灯と警報ブザーが誤作動するおそれがある。

全車両、運転席のシートベルトバックル式を対策品に交換する。

注：□は交換する部品を示す。
