# 改善箇所説明図

建機運搬兼用ダンプトラックにおいて、

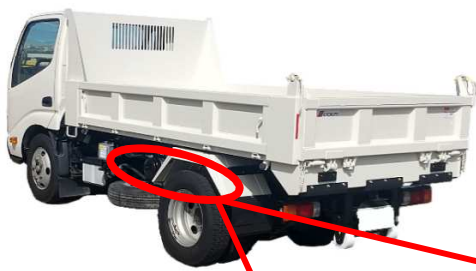
不具合①発生箇所

不具合②発生箇所

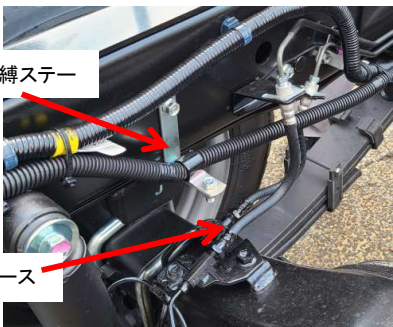
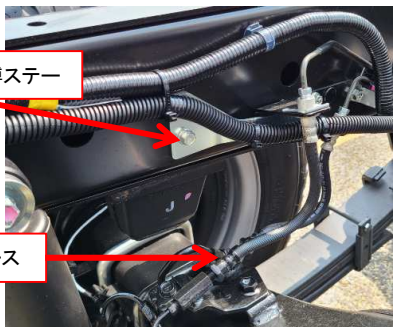
| | 【改善前】 | 【改善後】 |
|---|---|---|
| 不<br>具<br>合<br>① | ハーネス固縛ステーとブレーキホースの隙間が少ない<br> | ハーネス固縛ステー変更し隙間改善<br> |

- ①ダンプ用センサハーネス固縛ステーの設計が不適切なため、ハーネスを固縛するボルトの先端と後輪用ブレーキホースの隙間が不足しているものがある。そのため、走行時の後輪の跳ね上がりにより固縛ボルト先端とブレーキホースが干渉するおそれがあり、そのまま使用を続けるとブレーキホースが損傷し、最悪の場合、ブレーキ液が漏れて制動力が低下するおそれがある。
- ②ダンプ用作動油タンク取付位置の設計が不適切なため、作動油タンクをシャシフレームに取付けているボルトとブレーキ配管の隙が少ないものがある。そのため、そのままの状態で使用を続けると、後輪用ブレーキ配管が損傷し、最悪の場合、ブレーキ液が漏れて制動力が低下するおそれがある。

- ①ダンプ用センサハーネスステーの固縛ステーを対策品に交換する。また、後輪用ブレーキホースに損傷がある場合は、ブレーキホースを新品に交換する。
- ②ダンプ用作動油タンクステーを対策品に交換する。また、後輪用ブレーキ配管に損傷がある場合は、ブレーキ配管を新品に交換する。

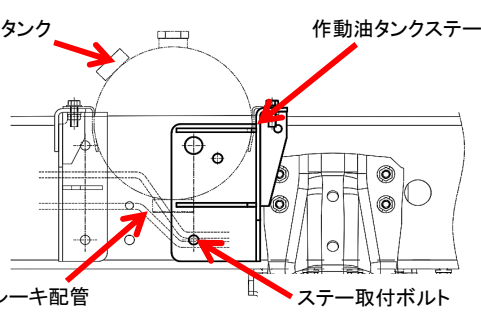
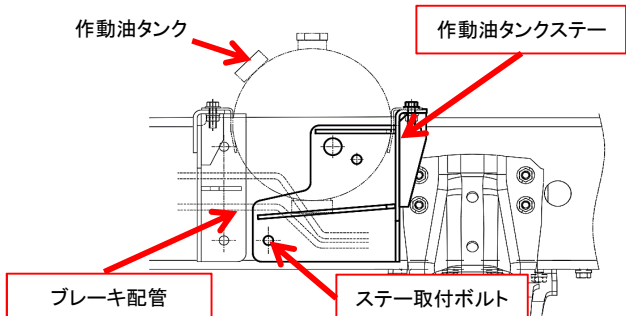
| | 【改善前】 | 【改善後】 |
|---|---|---|
| | 作動油タンクステー取付ボルトとブレーキ配管の隙間が少ない<br> | 作動油タンクステー変更し隙間改善<br> |
