## 改善箇所説明図

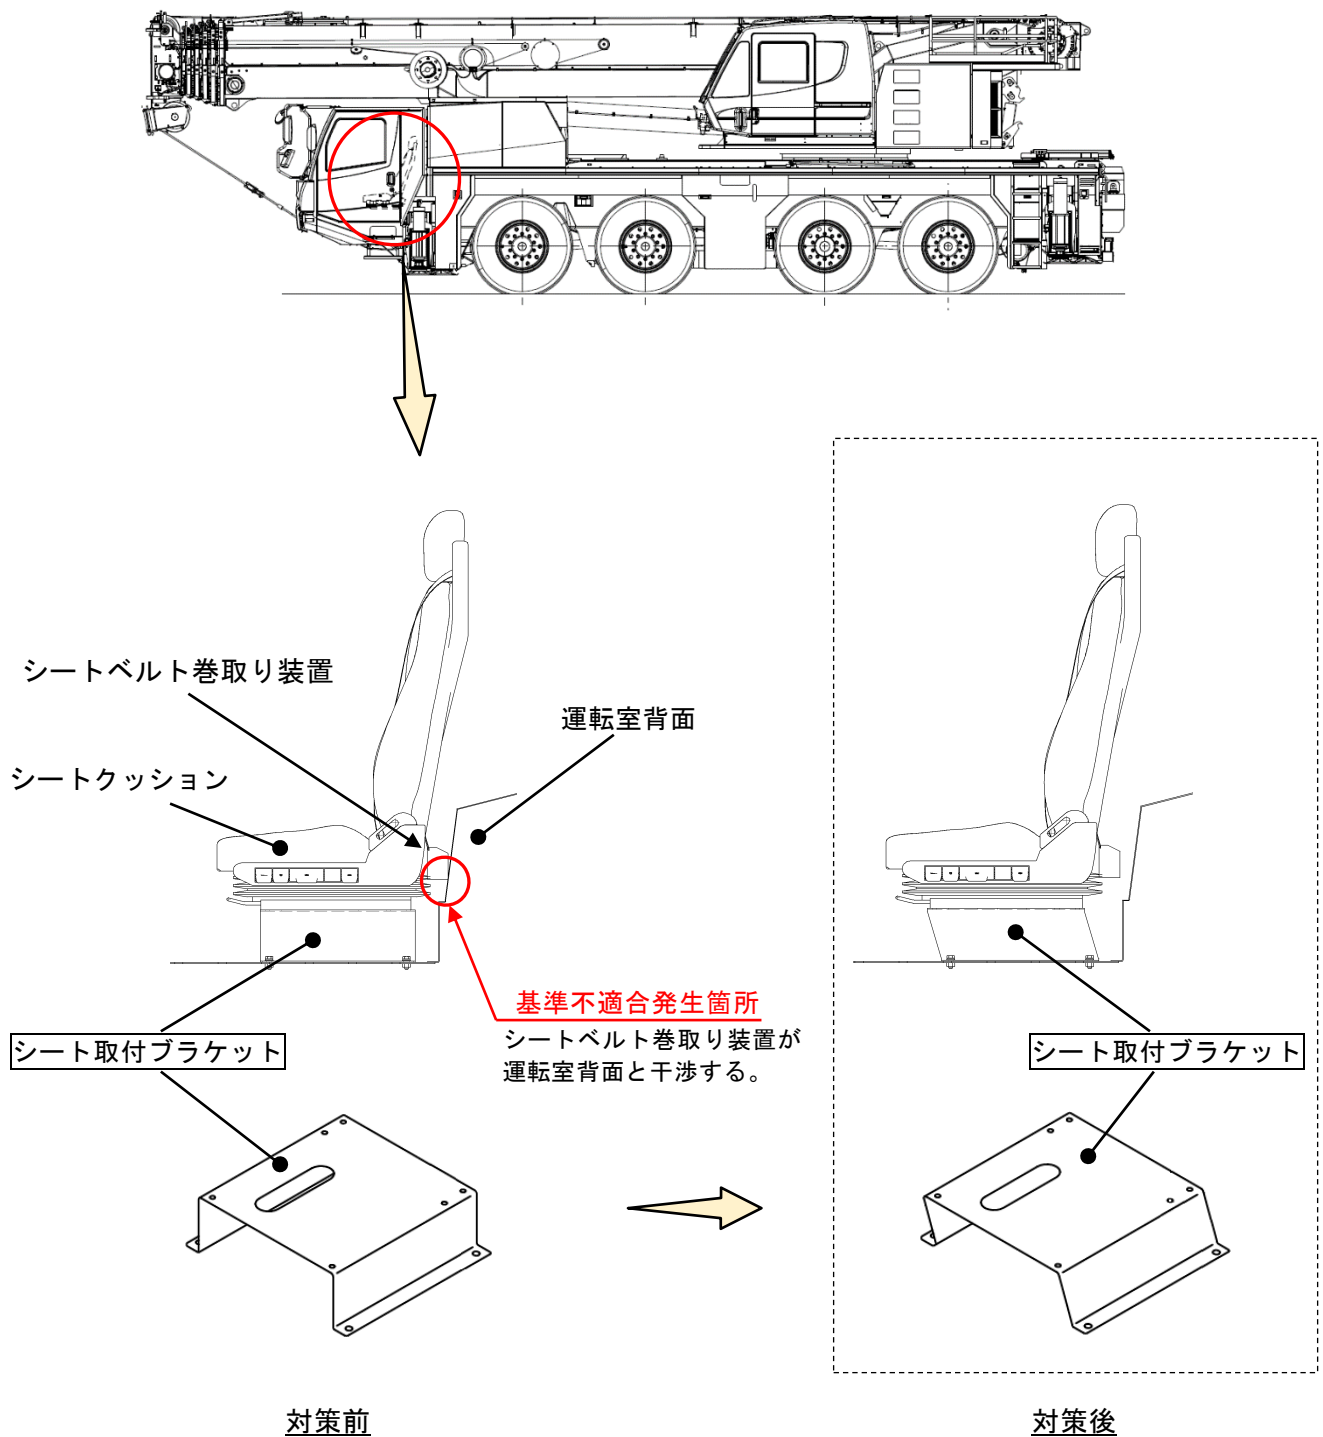
クレーン車において、シートを取付けるブラケットの設計が不適切なため、シートを一番後ろまで下げて座るとシートクッション後方に取り付けられたシートベルト巻取り装置が運転室背面と干渉して押し上げられ、シートクッションと接触するものがある。そのため、シートクッションを固定するロック部に無理な力が掛かり、ロックが外れてシートクッション部が脱落するおそれがある。

全車両、シート取付ブラケットを対策品に交換する。

識別：改善措置実施済車には、運転者席ドア開口部のドアストライカー付近に「No. 5026」のステッカーを貼付する。
