# 改善箇所説明図

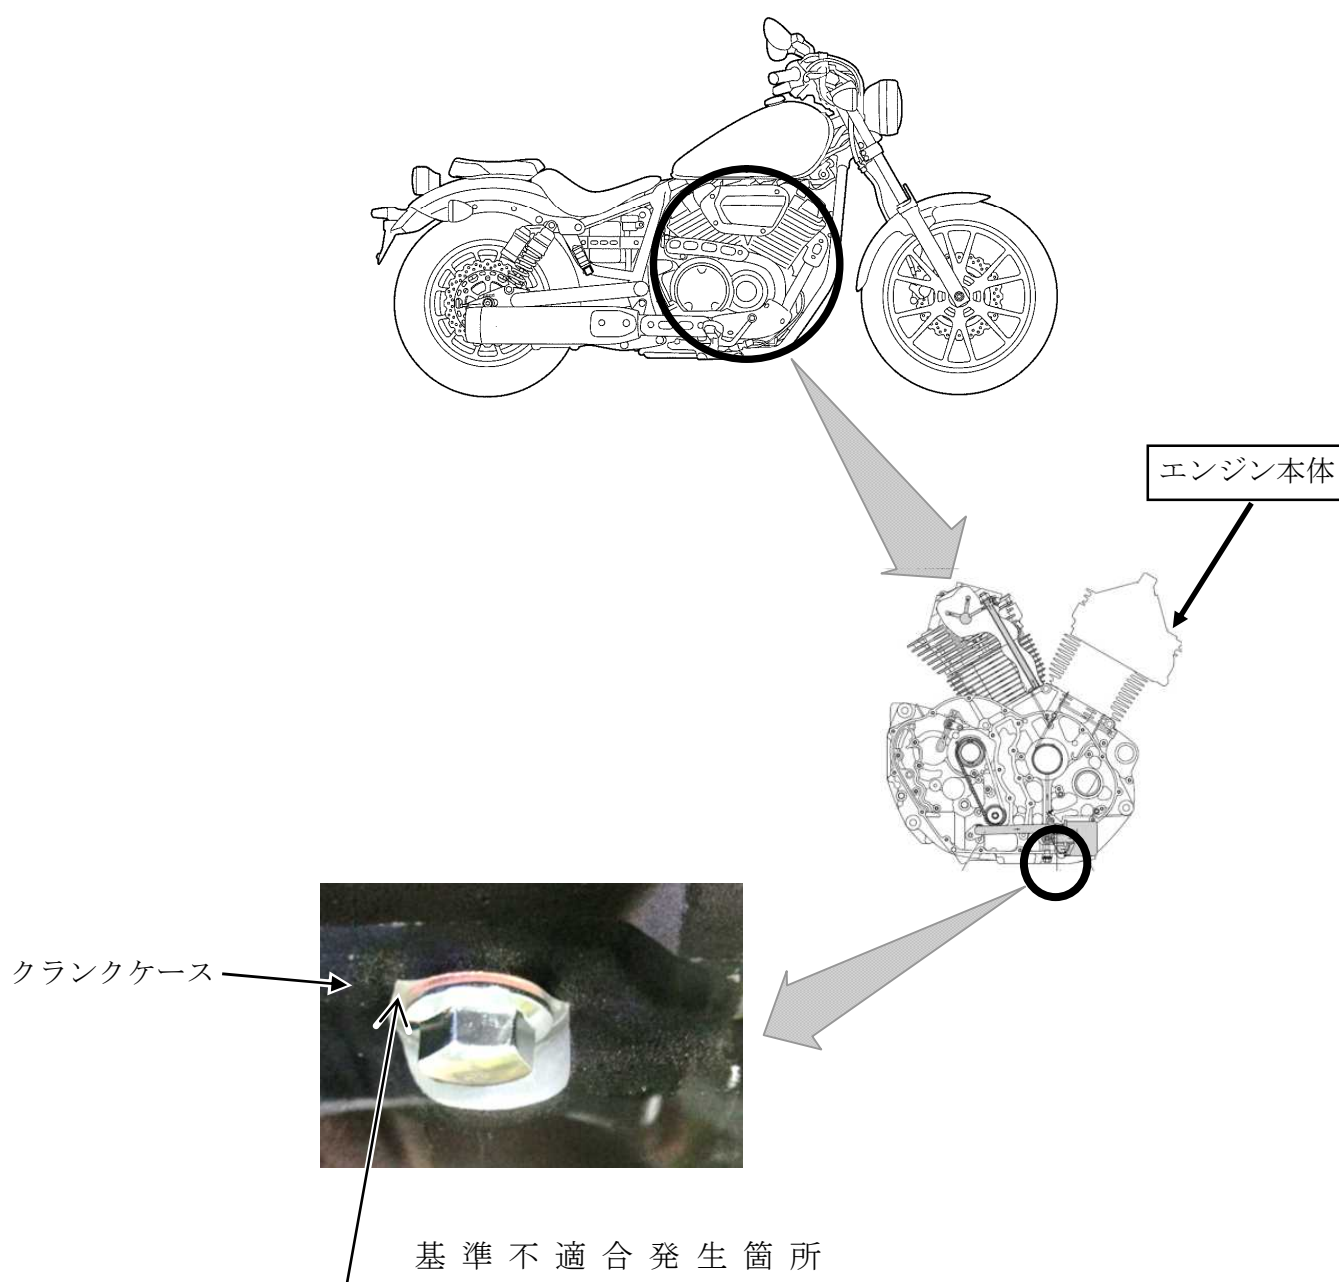
原動機のクランクケースにおいて、鑄造作業が不適切なため、エンジンオイルの通路と繋がる鑄巣穴が生じているものがある。そのため、運転時に当該鑄巣穴からエンジンオイルが漏れるおそれがある。

改善の内容：全車両、クランクケースを点検し、エンジンオイルの漏れが認められる場合は、エンジン本体を良品と交換する。
