## 改善箇所説明図

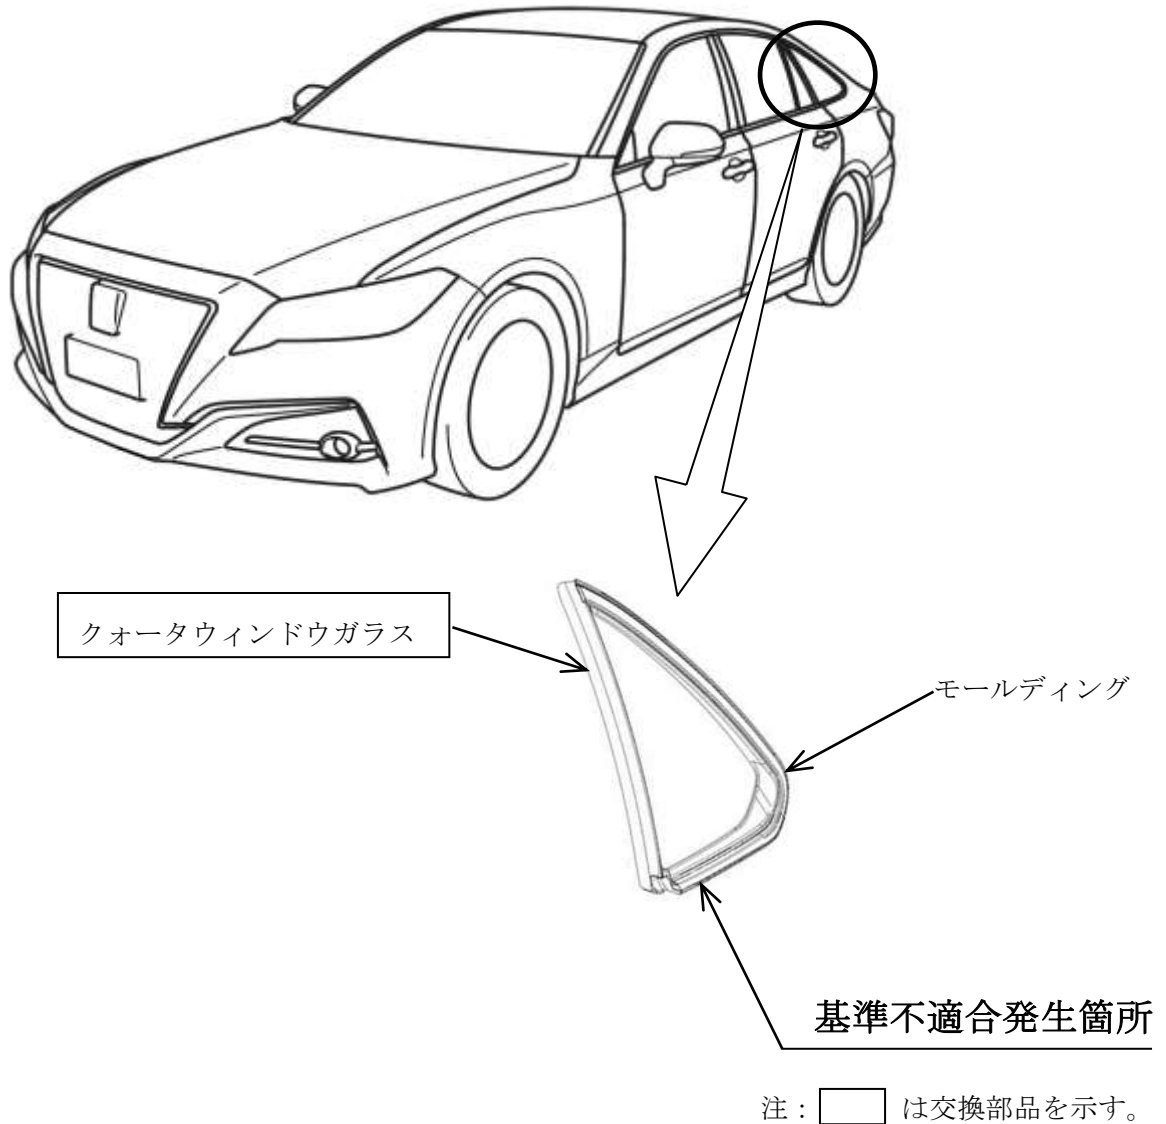
後席ドア後部のクォータウィンドウガラスのモールディングにおいて、取付構造が不適切なため、冷熱の繰返しで取付部が劣化して剥がれることがある。そのため、浮きや異音が発生し、最悪の場合、モールディングが脱落するおそれがある。

全車両、クォータウィンドウガラスを対策品と交換する。

識別：改善済車両には車台番号打刻の1桁目の上に黄色ペイントを塗布する。
