## 改善箇所説明図

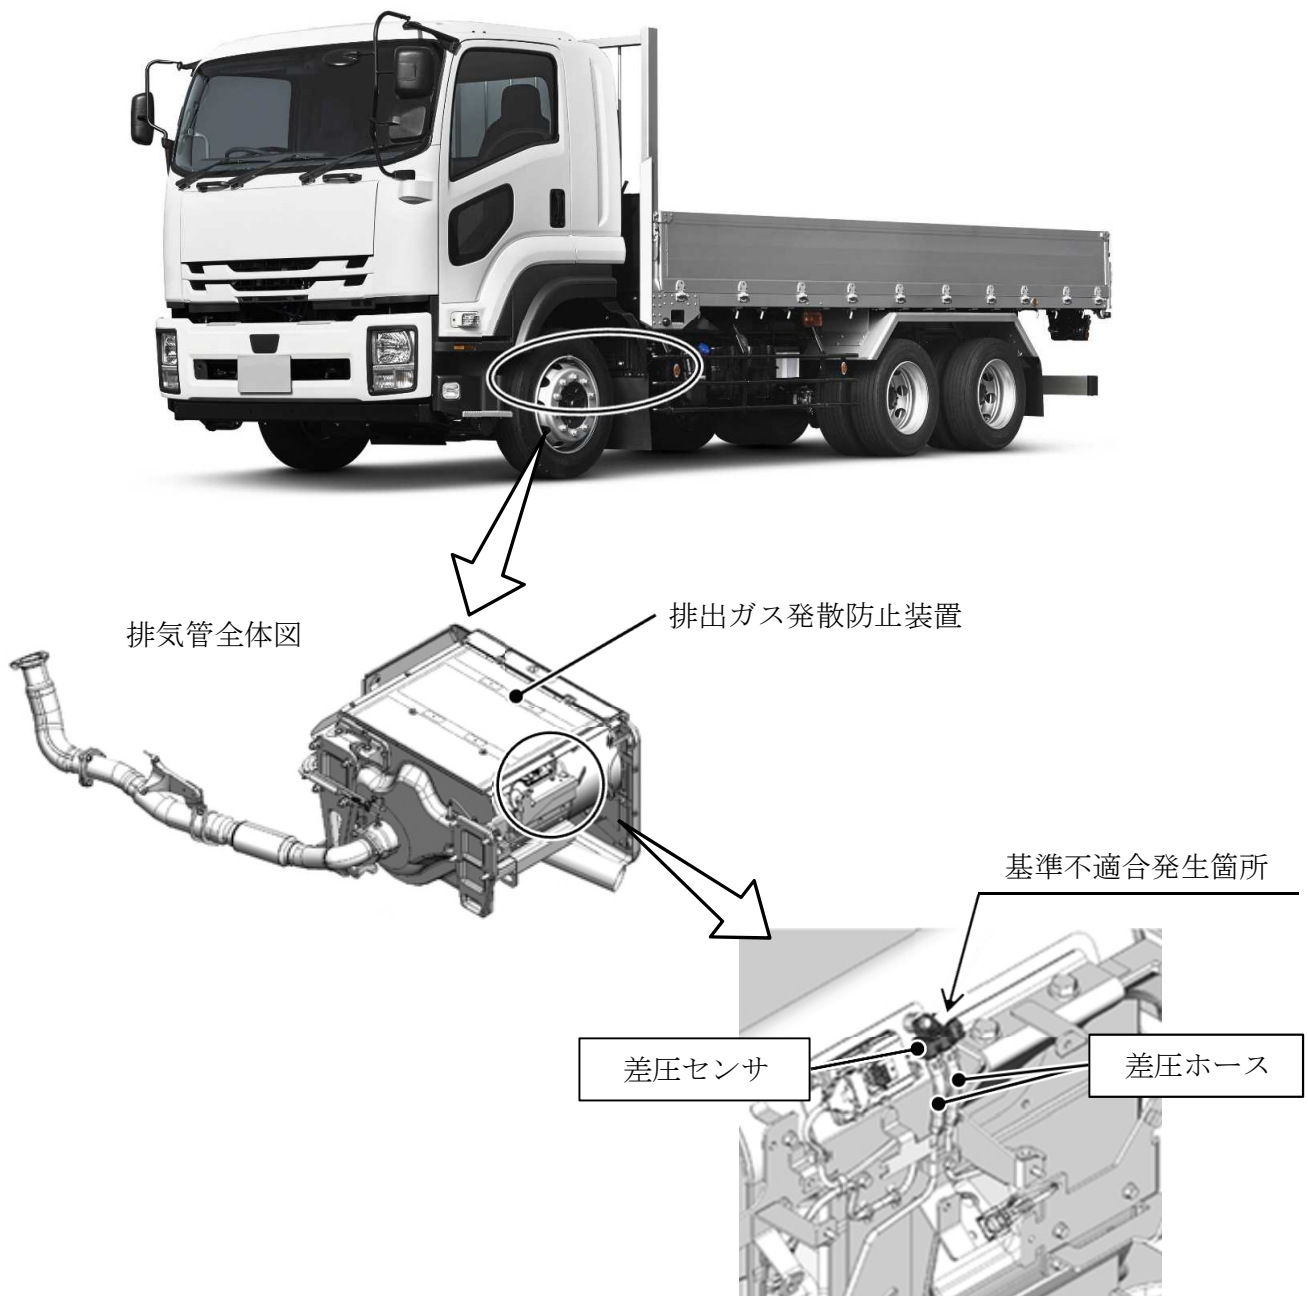
トラックの排出ガス発散防止装置において、差圧センサに組み付ける差圧ホースの材質が不適切なため、当該ホースから放出されるヨウ素により差圧センサの回路が腐食し断線するものがある。そのため、エンジン警告灯が点灯し、EGRバルブの制御を停止することにより排出ガスが基準値を満足しなくなるおそれがある。

全車両、差圧ホースを対策品に交換し、差圧センサを新品に交換する。

識別：助手席側ドア開口部のシリアルナンバープレートに識別シール（黄色）を貼付する。
