改善箇所説明図

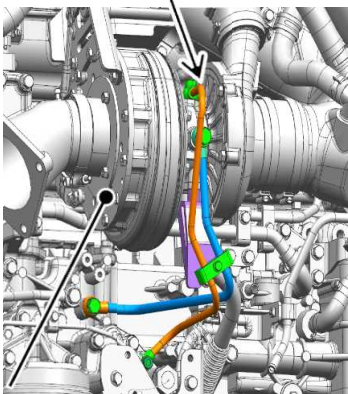
大型トラック用エンジンにおいて、ターボチャージャのタービンインペラの二次共振時の最大応力部に微小空孔が存在した場合に、微小空孔を起点とした疲労破壊によりタービンインペラが破損して異音、白煙排出、出力不足等が発生し、エンジン警告灯が点灯することがある。そのため、そのままの状態で使用を続けると、ターボチャージャに異常振動が発生し、ターボチャージャ給油パイプが疲労により亀裂してオイルが漏れ、高温部に付着して火災に至るおそれがある。
