## 改善箇所説明図

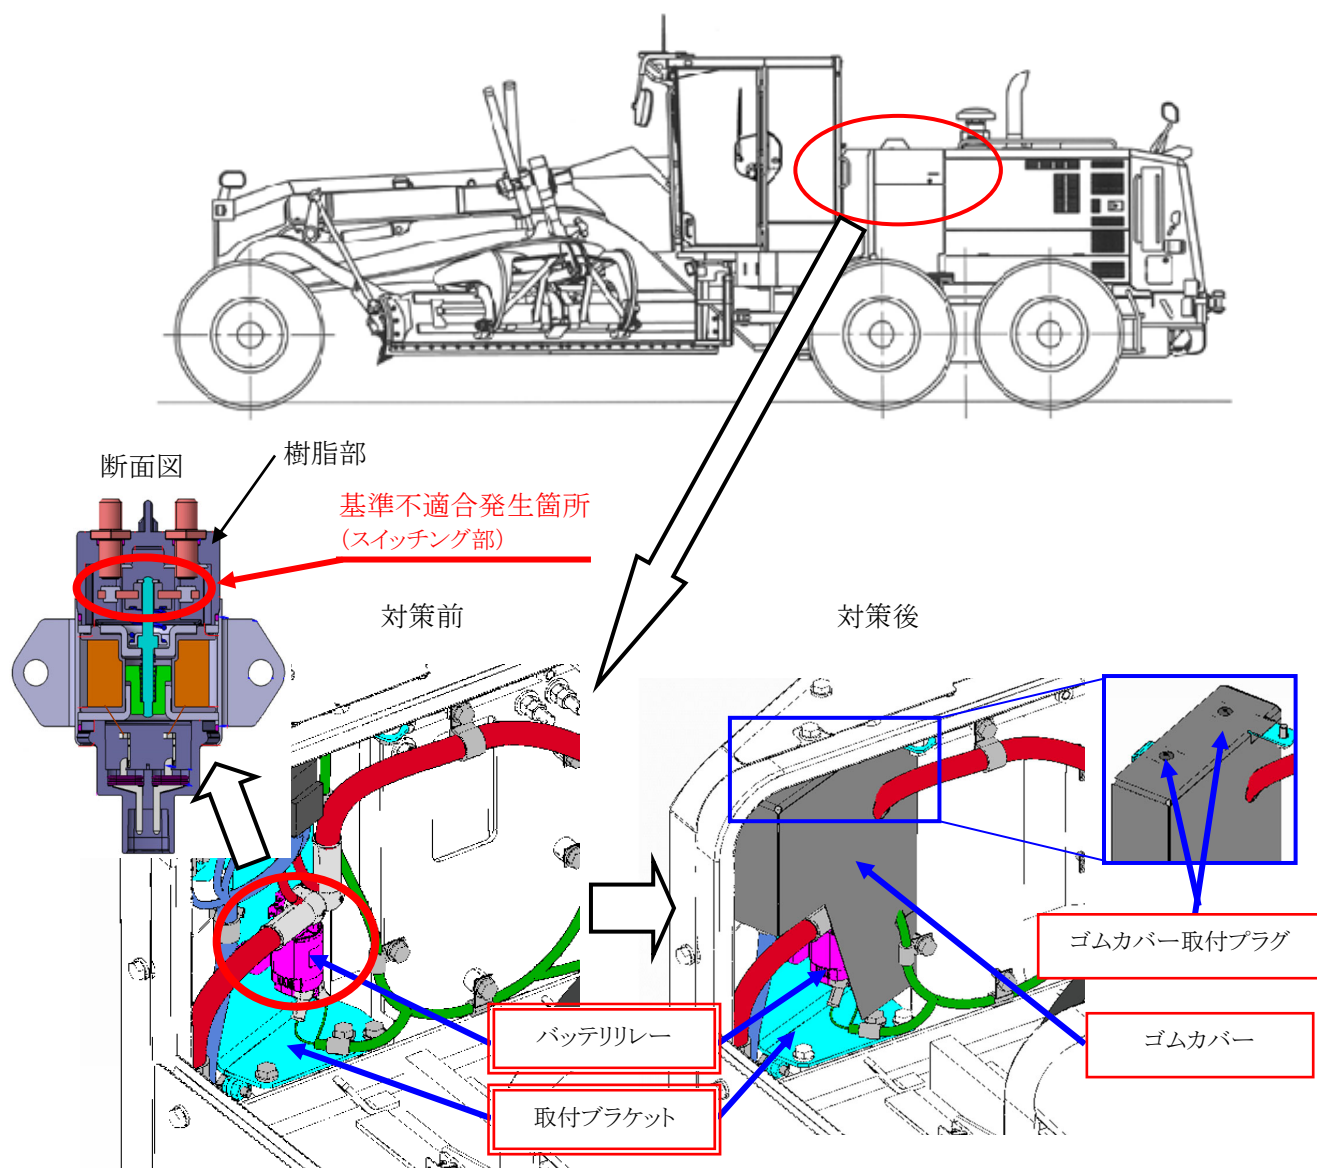
注:   は、追加部品、  は交換部品を示す

グレーダのバッテリーリレーにおいて、水浸入の評価が不十分なため、エンジンフードの隙間から浸入した雨水等でバッテリーリレーが濡れると、バッテリーリレー外装である樹脂部が雨水等を吸収し、リレー内部のスイッチング部まで浸透することがある。

その状態で外気温の低いところに長時間休車させると、浸透した雨水等がスイッチング部で凍結し、接点が接触できなくなるため導通不良となり、エンジン始動ができなくなるおそれがある。

バッテリーリレーを新品に交換するとともにバッテリーリレーを雨水等から保護するためにゴムカバーを追加する。また、ゴムカバーをゴムカバー取付プラグで固定するため、取付ブラケットを対策品に交換する。

識別: ゴムカバーの有無で識別する。
