## 改善箇所説明図

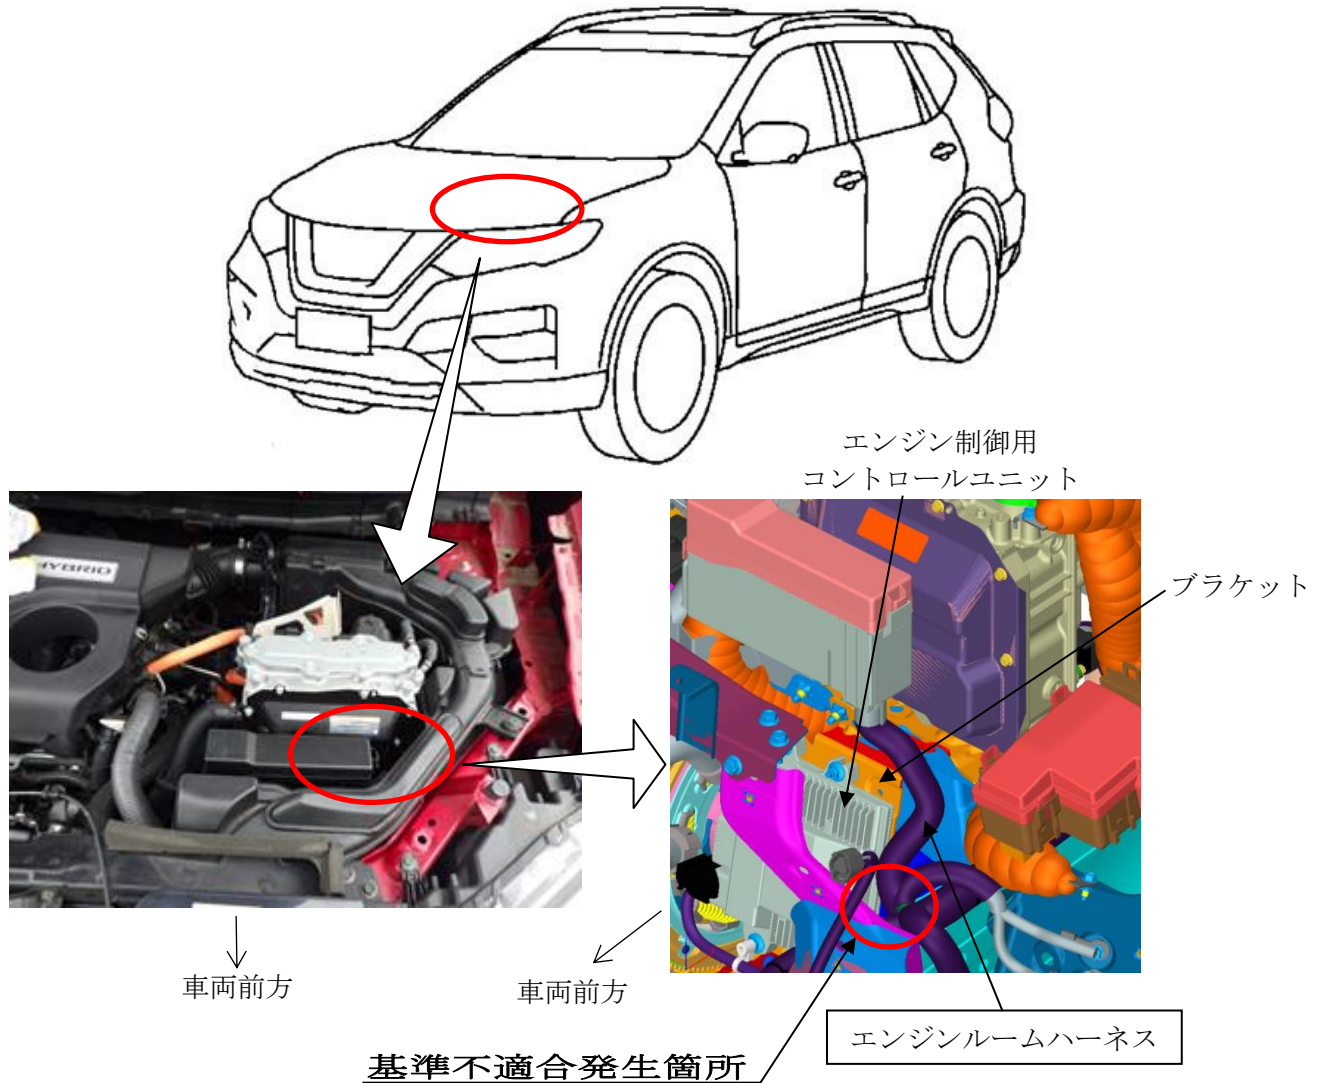
ハイブリッド車のエンジンルームハーネスにおいて、エンジンルームハーネスの配策が不適切なため、エンジン制御用コントロールユニットを固定しているブラケットとの隙が不足しているものがある。そのため、当該ハーネスがブラケットに干渉し電線の被覆が削られて短絡し、最悪の場合、走行中にエンジンが停止し、その後再始動できなくなるおそれがある。

全車両、エンジンルームハーネス当該部位に干渉保護材を装着する。

識別：金色のシールをモデルナンバープレートに右横に貼り付ける。
