## 改善箇所説明図

基準不適合発生箇所

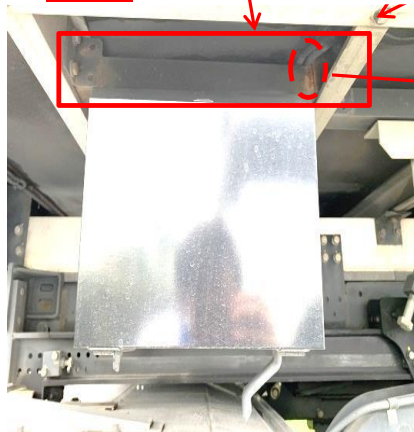
(※)エアサスペンションリモコンBOX固定  
ブラケット

冷蔵冷凍車のエアサスペンションリモコンBOX固定ブラケットにおいて、図面指示通りの位置に部材の溶接が実施されていないため、当該ブラケットに亀裂が入ることがある。そのため、そのまま使用を続けると亀裂が進行し、最悪の場合エアサスペンションリモコンBOXが脱落し、他の交通の妨げになるおそれがある。

全車両、エアサスペンションリモコンBOX固定ブラケットを対策品に交換する。
