## 改善箇所説明図

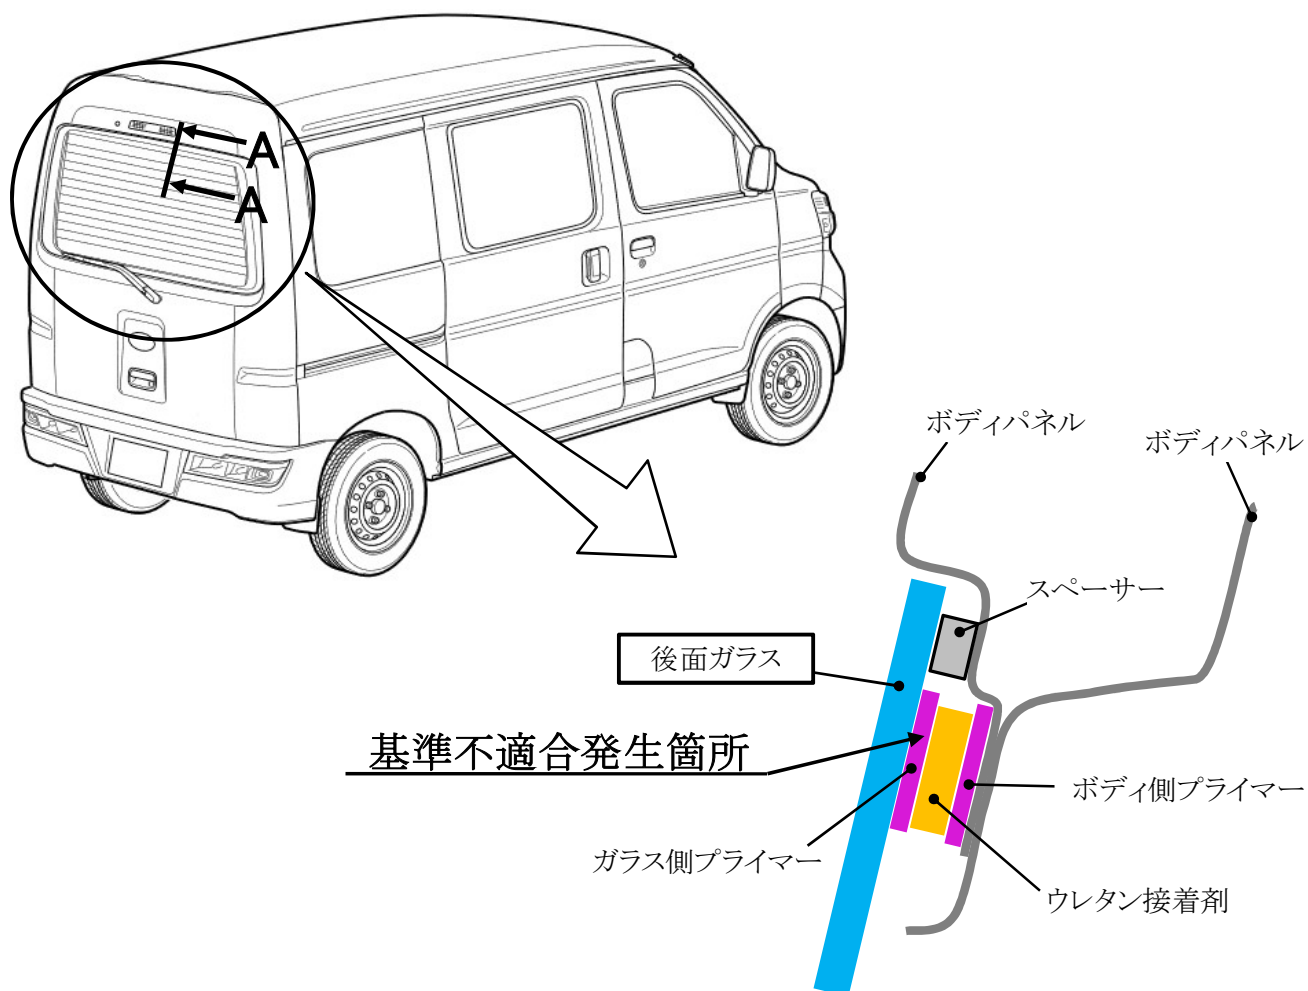
A—A断面

後面ガラスにおいて、接着工程の管理が不適切なため、下塗り剤(プライマー)が塗布されていないものがある。そのため、ガラスの接着力が弱く、そのままの状態で使用を続けると、接着部が剥離して、異音が発生し、最悪の場合、ガラスが脱落し他の交通の妨げとなるおそれがある。

全車両、後面ガラスを適切に取り付ける。

運転者席側シート下の車台番号打刻末尾の上側に黄色ペイントを塗布する。
