## 改善箇所説明図

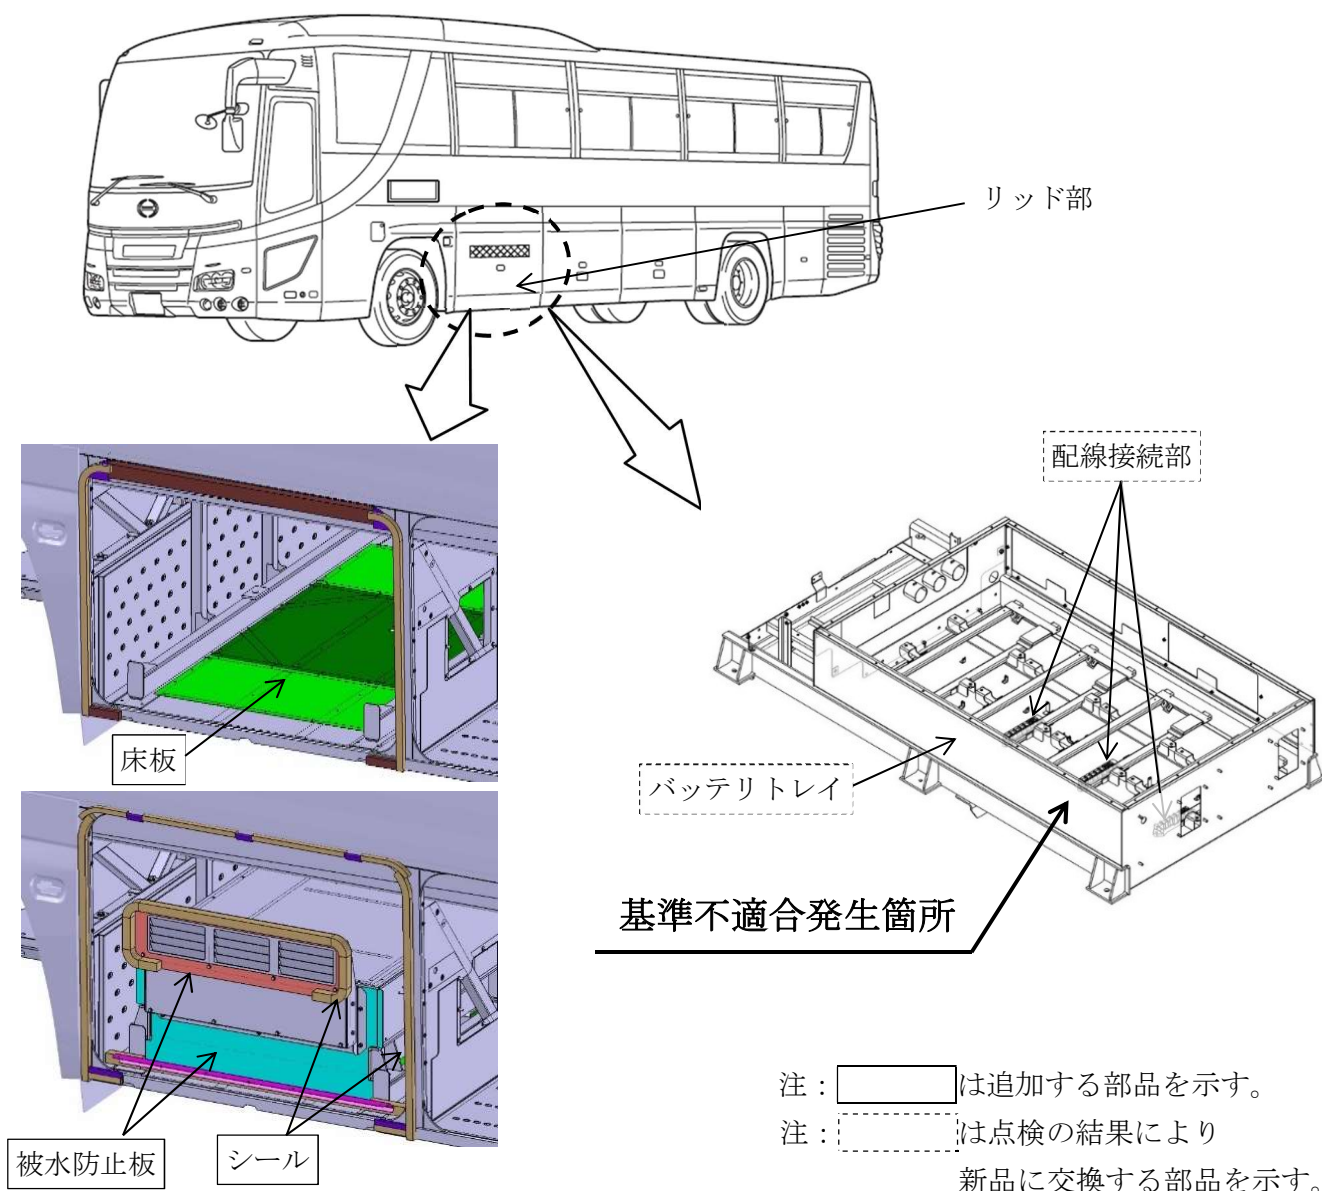
大型観光ハイブリッドバスのハイブリッド用バッテリートレイにおいて、トレイの防錆性が不足しているため、使用過程で腐食して穴があくことがある。そのため、トレイ内部に水が侵入し、バッテリーの配線接続部に水が付着することで短絡して火災に至るおそれがある。

全車両、下記の対策を行う。なお、対策部品の準備に時間を要することから、暫定措置として下記②③の作業を行い、対策部品の準備が整い次第、恒久措置をおこなう。

- ① トレイ下部に床板、リッド部にシールおよび被水防止板を追加する。
- ② トレイを点検し、損傷している場合には新品に交換する。
- ③ 配線接続部を点検し、損傷している場合には新品に交換する。
