# 改善箇所説明図 ①

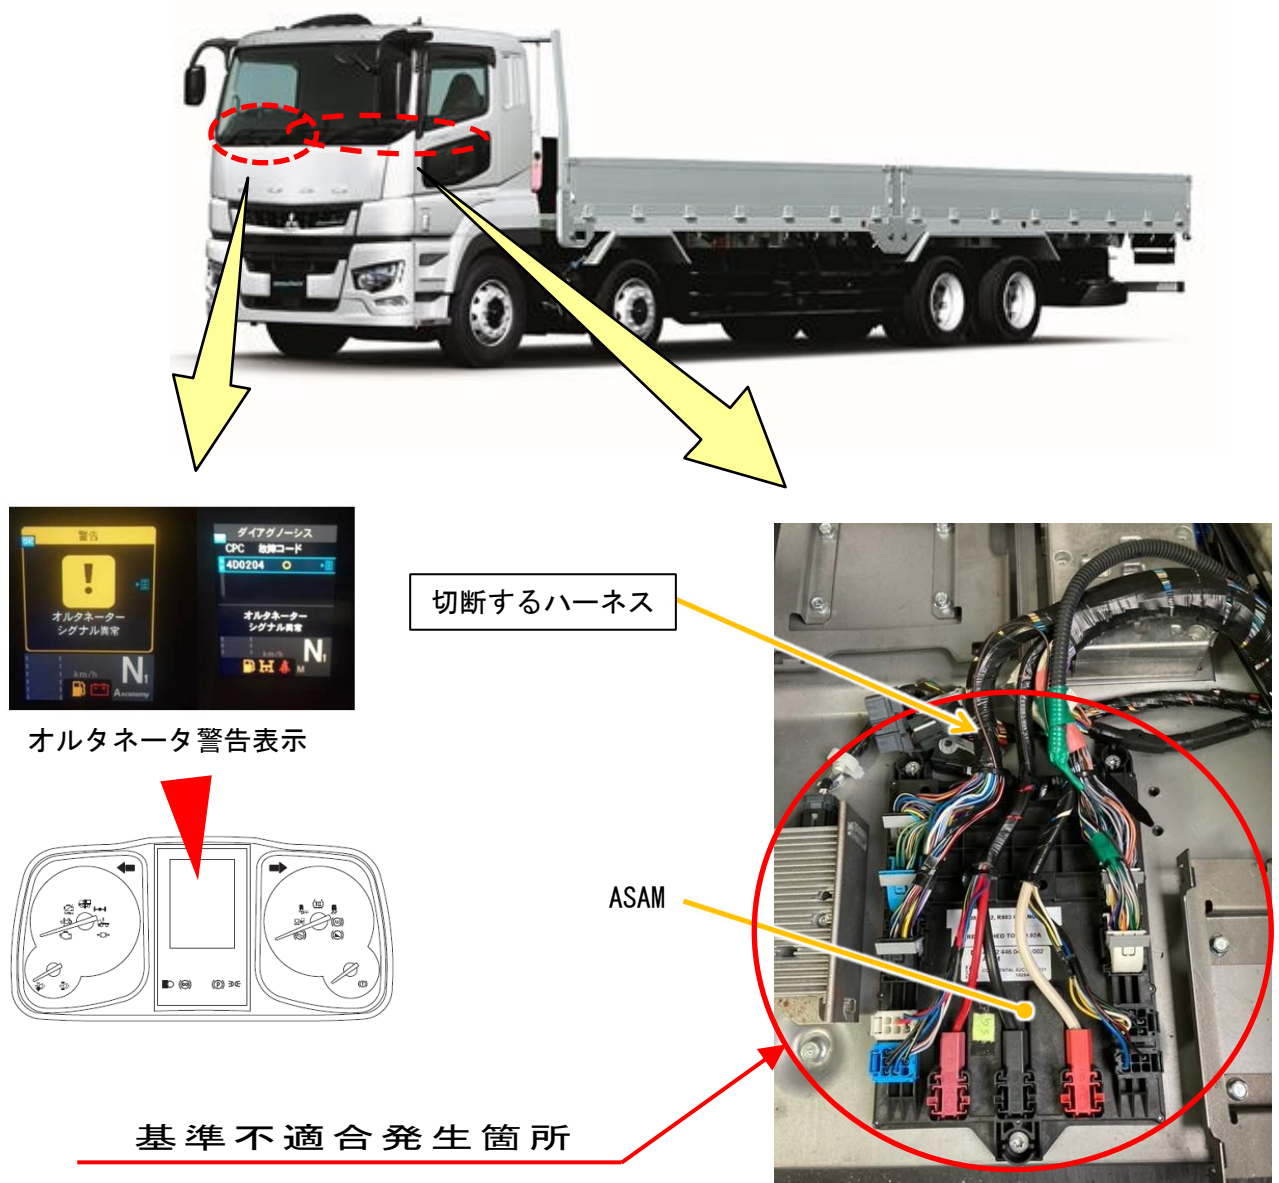
大型トラックにおいて、ASAM（電装品を統合管理する機器）の制御プログラムが不適切なため、機械式自動変速機の大型トラックにおいて、突然エンジンが停止し、ライトスイッチをオート位置で使用していた場合は前照灯が消灯する等の不具合が生じるおそれがある。

また、ASAM にハーネスを追加した車両は、エンジン始動時にオルタネータの警告表示がされるおそれがある。

全車両、ASAM の制御プログラムを対策品に書き換えると共に、ASAM からオルタネータ間に追加したハーネスを切断する。

また、対策品の制御プログラムに書き換えた車両は、架装用予備電源の仕様が変更になることから、架装物の機能が正常に作動しなくなるおそれがあるため、架装用配線の回路を変更する。

は切断する部品を示す。

識別： 作業完了車には、ステアリングコラム裏のブラケット側面に白色ペイントを塗布する。

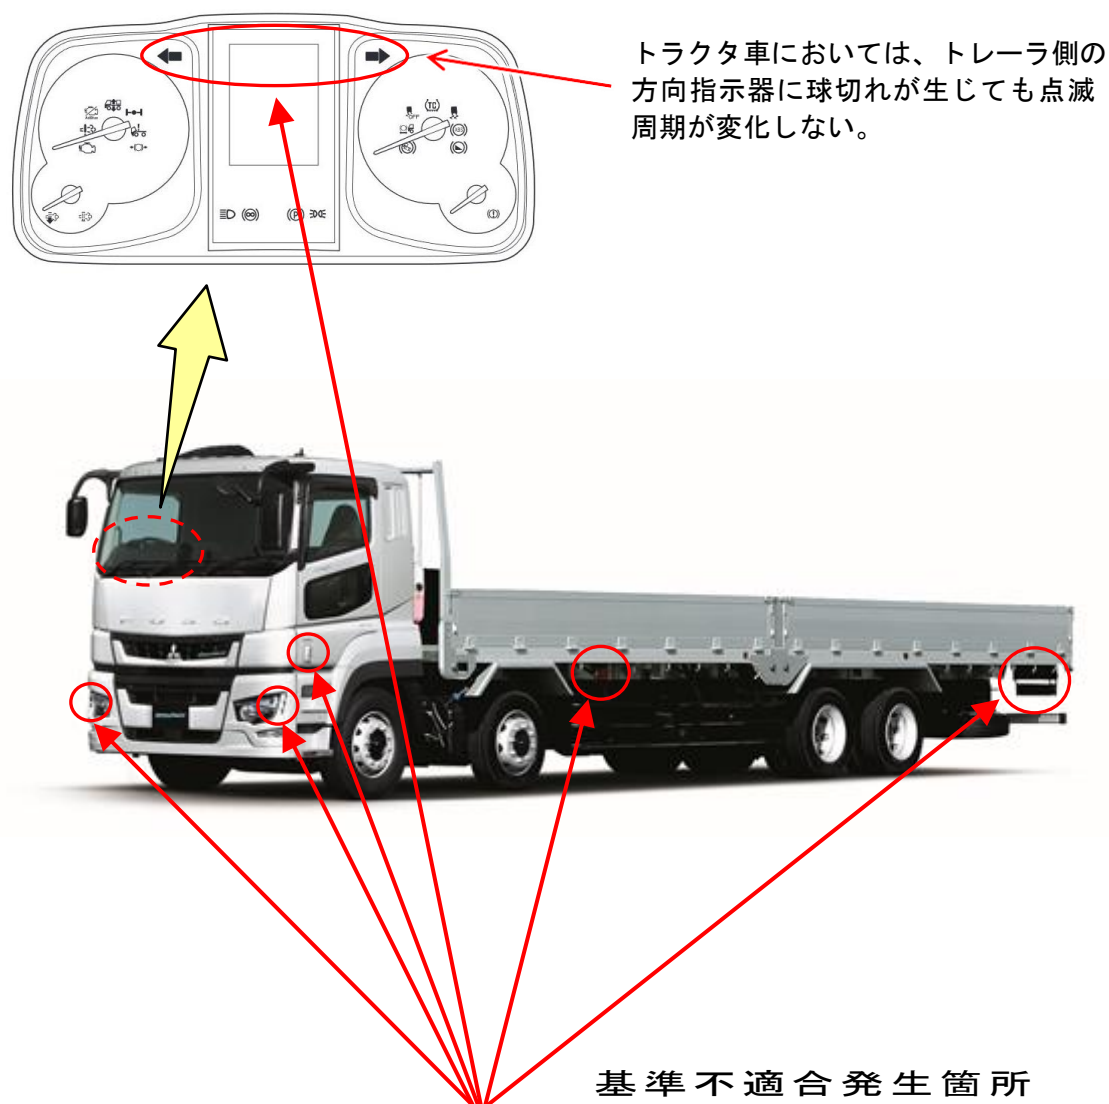
## 改善箇所説明図 ②

大型トラックにおいて、ASAM（電装品を統合管理する機器）の制御プログラムが不適切なため、緊急制動表示灯（ESS：Emergency Stop Signal）作動時の点滅回数が保安基準の定める回数より少なく、トラクタ車においては、トレーラ側の方向指示器に球切れが生じてもメータークラスタ上の方向指示器の点滅周期が変化しないため、運転者席で方向指示器の作動状態を確認出来ない。

全車両、ASAM の制御プログラムを、対策品に書き換える。

識別：作業完了車には、ステアリングコラム裏のブラケット側面に白色ペイントを塗布する。
