## 改善箇所説明図

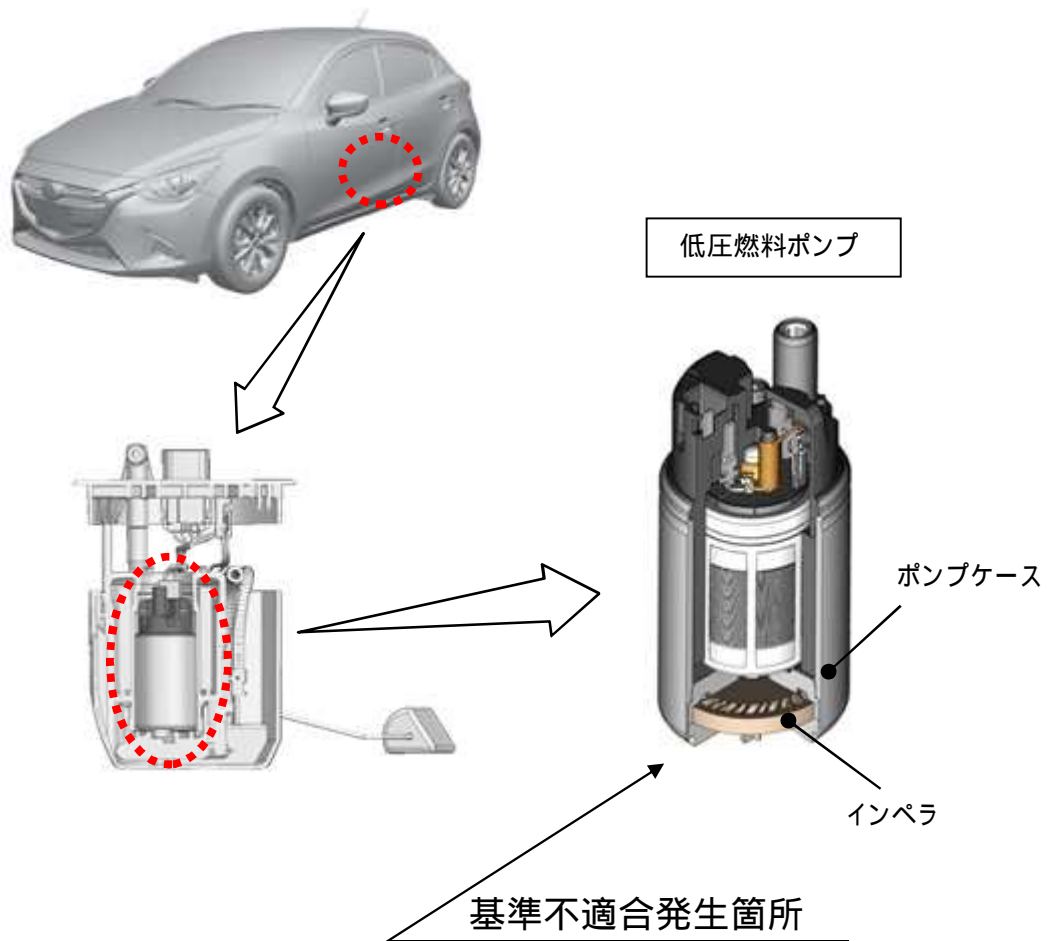
ガソリンエンジン車の低圧燃料ポンプのインペラ（樹脂製羽根車）において、成形条件が不適切なため、樹脂密度が低くなって、燃料により膨潤して変形することがある。そのため、インペラがポンプケースと接触して低圧燃料ポンプが作動不良となり、最悪の場合、走行中エンストに至るおそれがある。

全車両、低圧燃料ポンプを対策品に交換する。なお、修理部品の準備に時間を要するため、部品の準備ができ次第、使用者に改めて修理入庫を通知する。

ロードスター、Abarth 124 Spider は、リレー＆フューズブロック・アップカバーの裏に黄ペンを塗布する。その他の車種は、左リヤドア・ロアヒンジ取付けボルト（上側）の頭に黄ペンを塗布する。
