## 改善箇所説明図

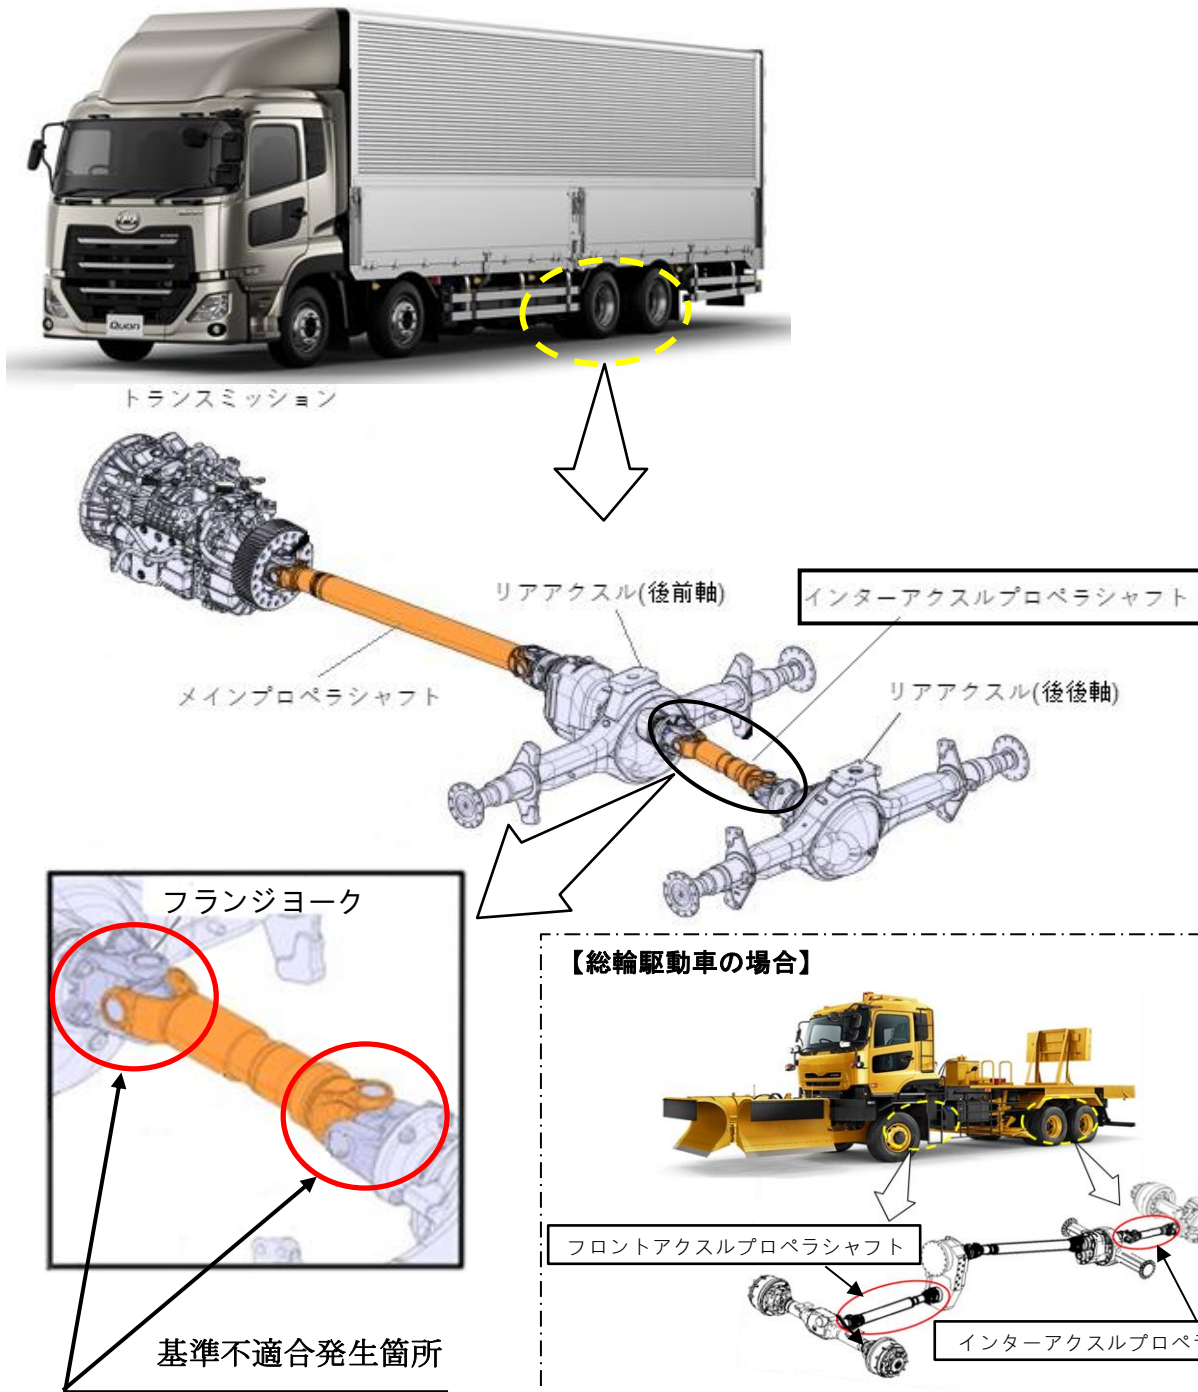
フロント及びインターアクスルプロペラシャフトにおいて、ユニバーサルジョイント組付け時の軸方向ガタ調整工程が不適切なため、当該ジョイント部の軸方向のガタが許容値を超えているものがある。そのため、そのままの状態で使用を続けると、グリースが漏れ出し泥水等がベアリングカップ内に浸入して、グリースの劣化による潤滑不足でベアリングが焼き付き、ユニバーサルジョイント部が破損し、最悪の場合、プロペラシャフトが脱落して走行不能となるおそれがある。

全車両、ユニバーサルジョイント部のガタ量を計測し、許容値を超えるものは、良品に交換する。但し、良品の準備に時間を要するため、以下の暫定措置を行う。

- ・ユニバーサルジョイント部にグリースが給脂できない場合は、良品に交換する。
- ・ガタ量が0.3mm以上の場合は、当該プロペラシャフトを良品に交換する。
- ・ガタ量が0.1mmを超え0.3mm未満の場合は、グリースを5,000km又は6か月毎のいずれか早く到達した時点で給脂を行い、準備ができ次第、良品に交換する。

なお、当該ジョイント部のガタ量の許容値(0.1mm以下)については、市場措置での確実な改善を期するため、その信頼性を改めて確認したうえで恒久措置に切り換える。
