## 改善箇所説明図

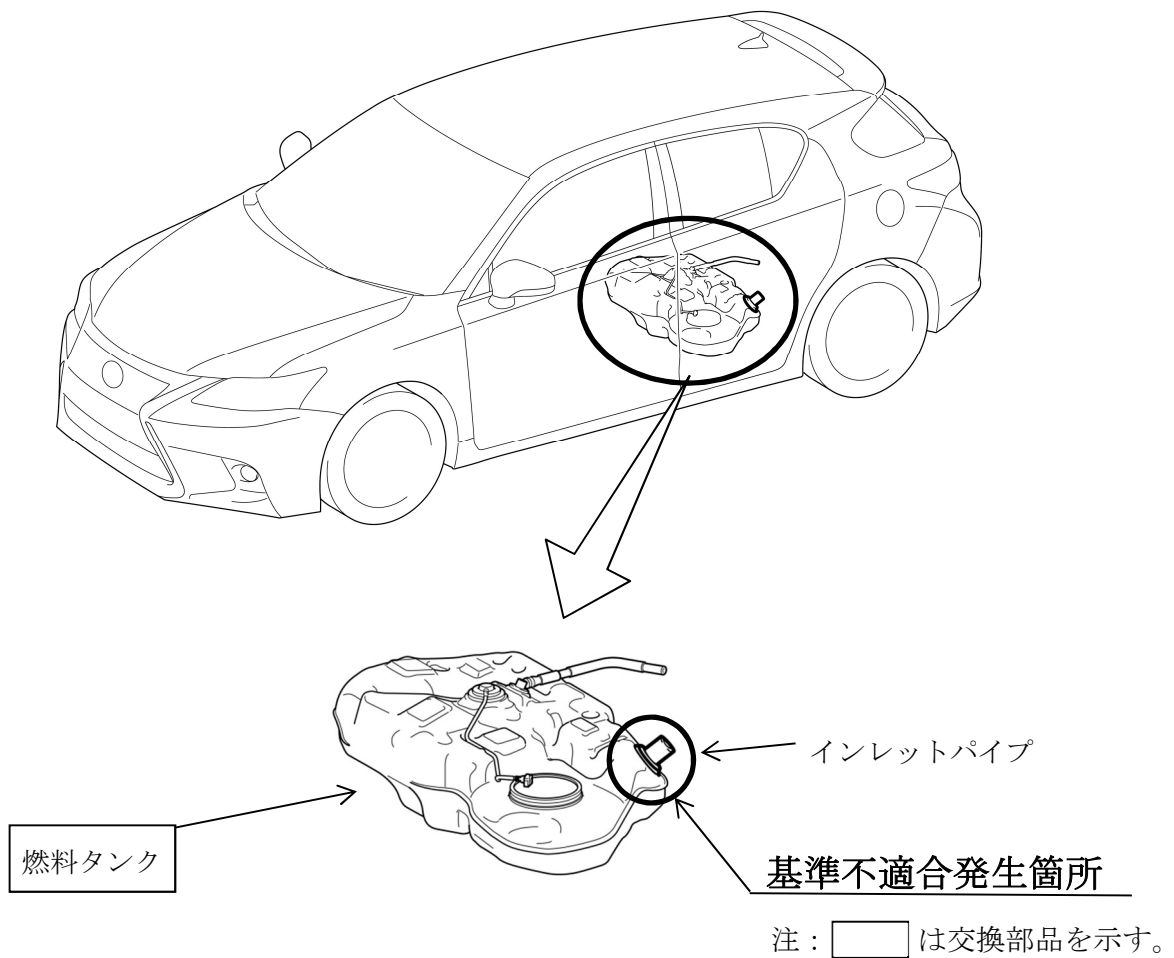
樹脂製燃料タンクにおいて、溶着設備の管理が不適切なため、燃料タンクとインレットパイプの接合面が溶着不良となっているものがある。そのため、当該接合面がはがれて、給油時や満タン時に燃料が漏れるおそれがある。

全車両、燃料タンクを良品と交換する。

識別：改善済車両には車台番号打刻の右上部に黄色ペイントを塗布する。
