## 改善箇所説明図

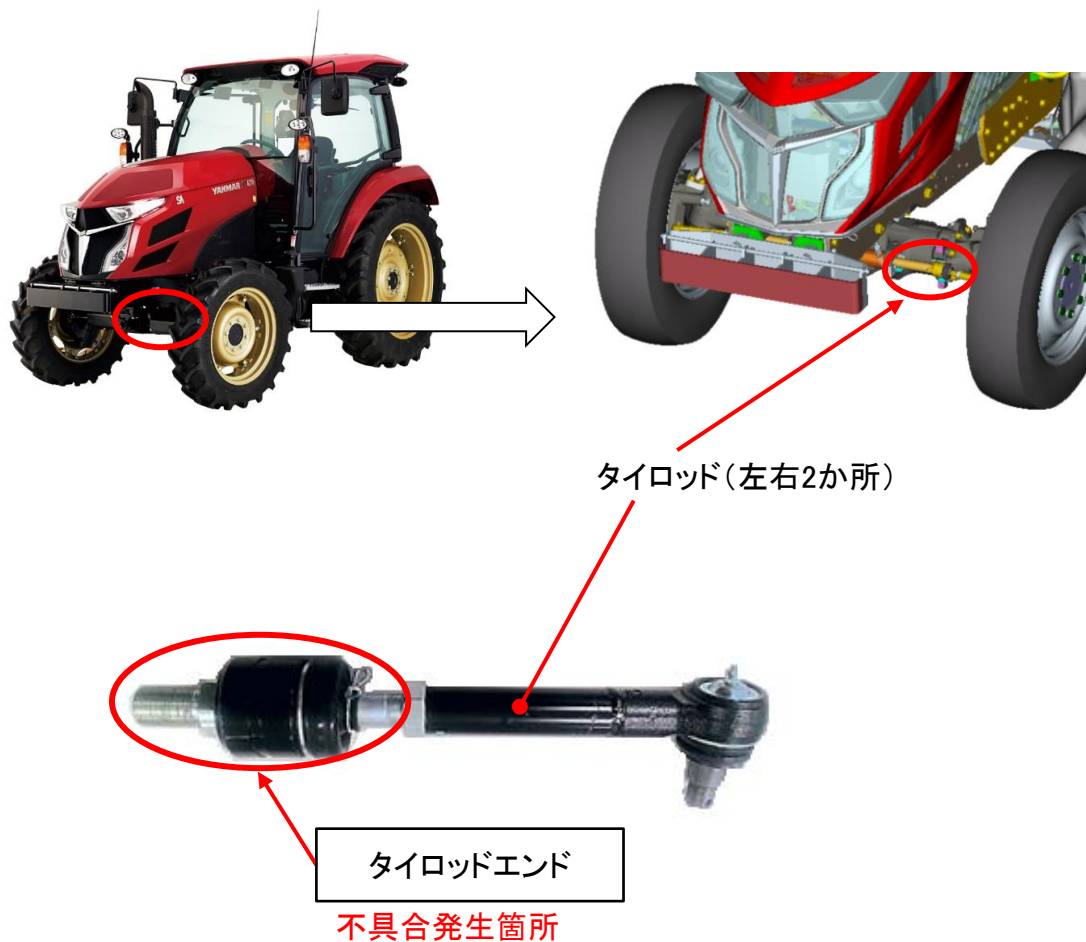
### 不具合発生箇所

農耕用トラクタのタイロッドにおいて、タイロッドエンドの製造が不適切なため、タイロッドエンドが正しくカシメられていないものがある。そのため、ステアリング操作時にタイロッドエンドに過度の応力がかかり、そのままの状態で使用を続けると、タイロッドエンドが損傷し、最悪の場合、タイロッドが破損し、操舵不能となるおそれがある。

は交換部品を示す。

全車両、タイロッドエンドを良品に交換する。

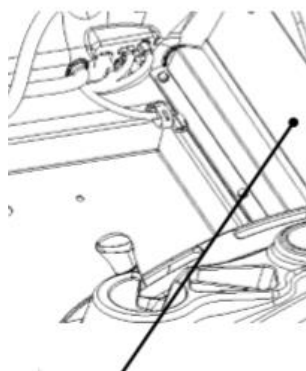
運転席後部のフレームにNo.5050のステッカーを貼付する。

「No.5050」のステッカー
