## 改善箇所説明図

### 不具合発生箇所

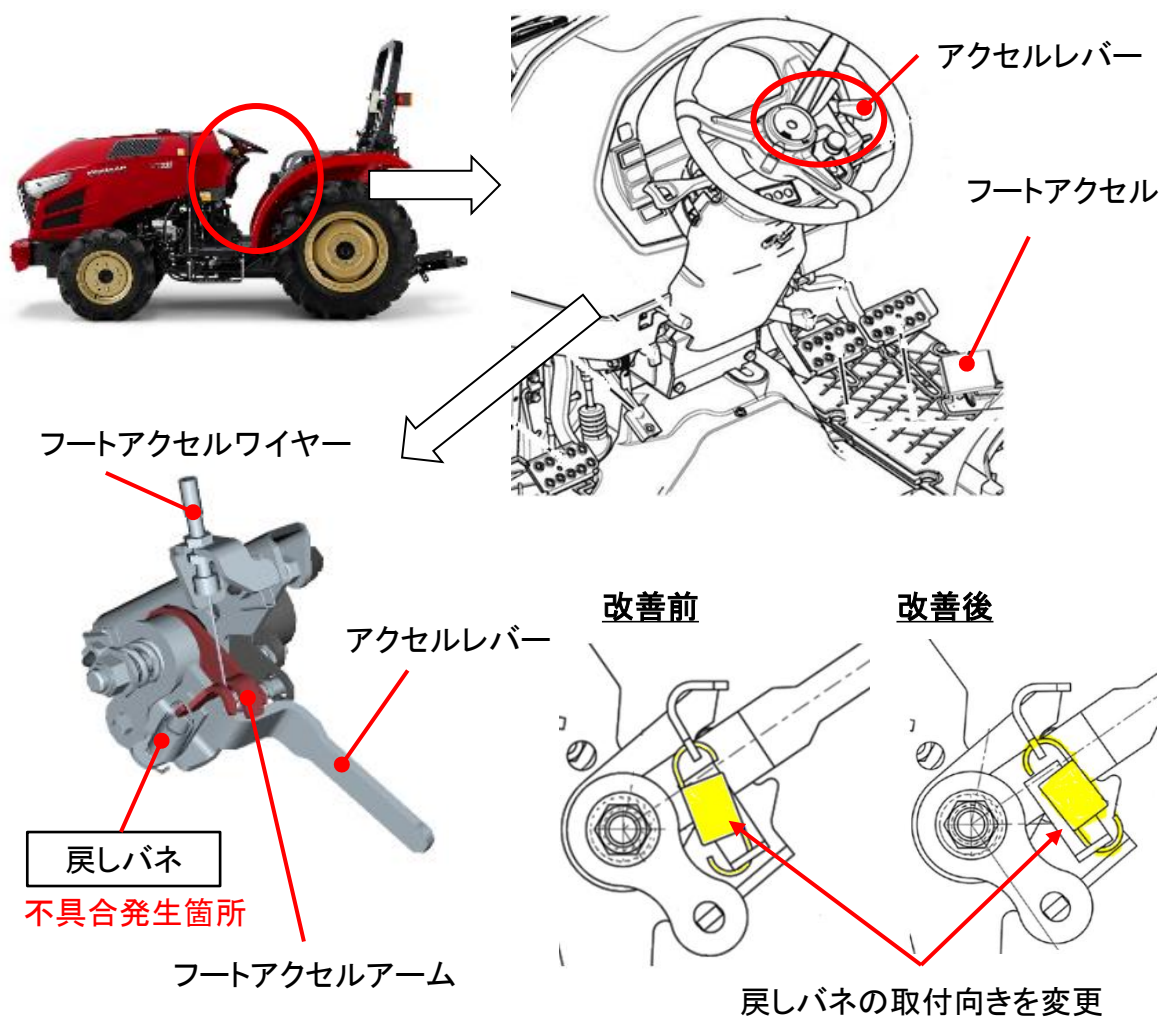
農耕用トラクタのフートアクセルにおいて、戻しバネの組付け向きが不適切なため、フートアクセルアームが傾く場合がある。そのためフートアクセルアームの摩擦力が増加しフートアクセルの戻りが悪くなり、最悪の場合、フートアクセルを踏み込んだ状態から足を放しても、エンジン回転がアイドリング回転まで下がらないため、ブレーキ操作が必要となるおそれがある。

全車両、戻しバネの組付け向きを変更する。

は組替え部品を示す。
