## 改善箇所説明図

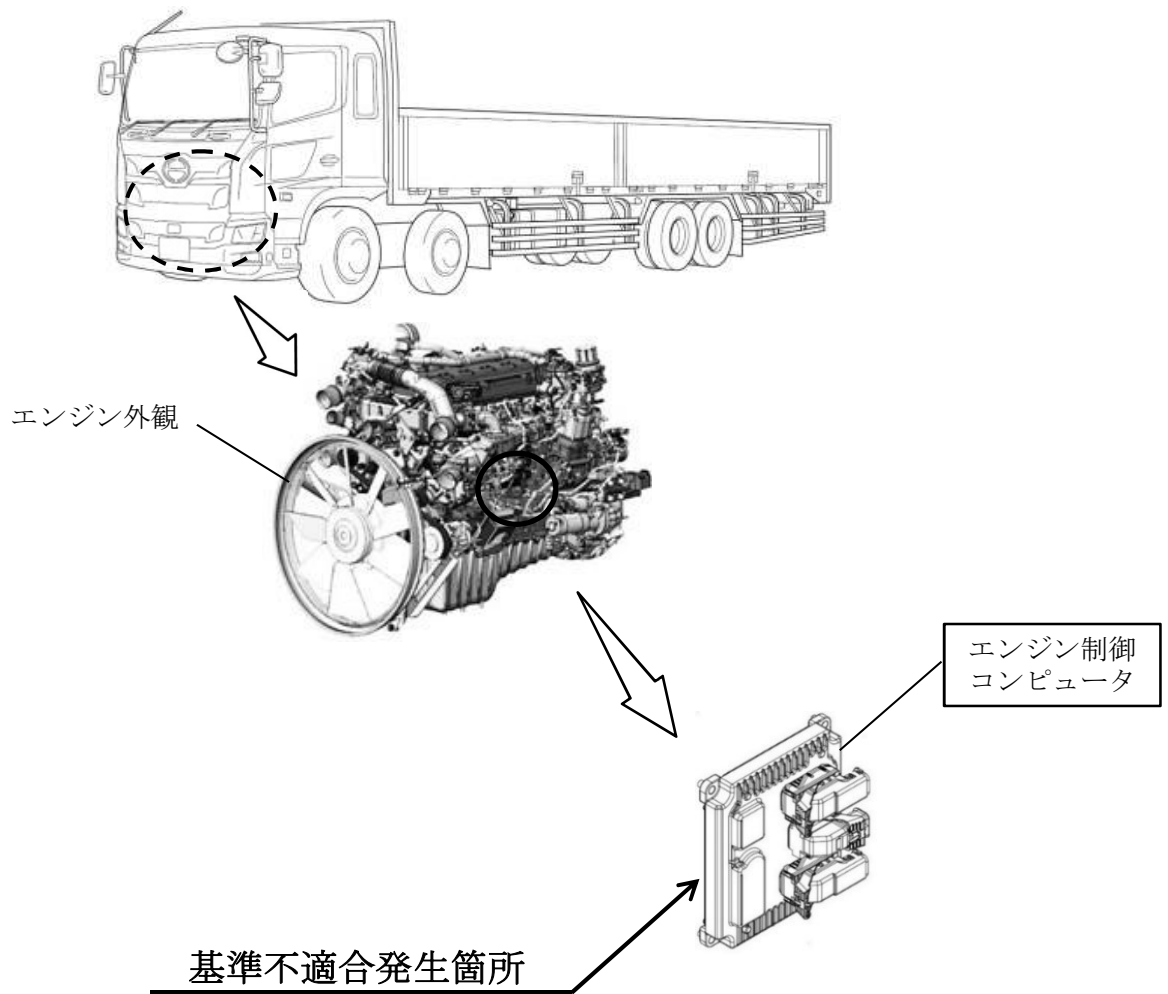
注：□はプログラムを書き換える部品を示す。

大型トラックのエンジン制御コンピュータにおいて、令和3年9月15日届出（届出番号5016）の改善措置のため変更したプログラムの排気温度センサ用故障判定プログラムが不適切なため、センサ正常時に異常と誤判定しエンジン警告灯（M I L）が点灯するおそれがある。

全車両、エンジン制御プログラムを対策プログラムに書き換える。

識別：改善済車両にはシリアルナンバープレートの左上に白色ペイントを塗布する。
