## 改善箇所説明図

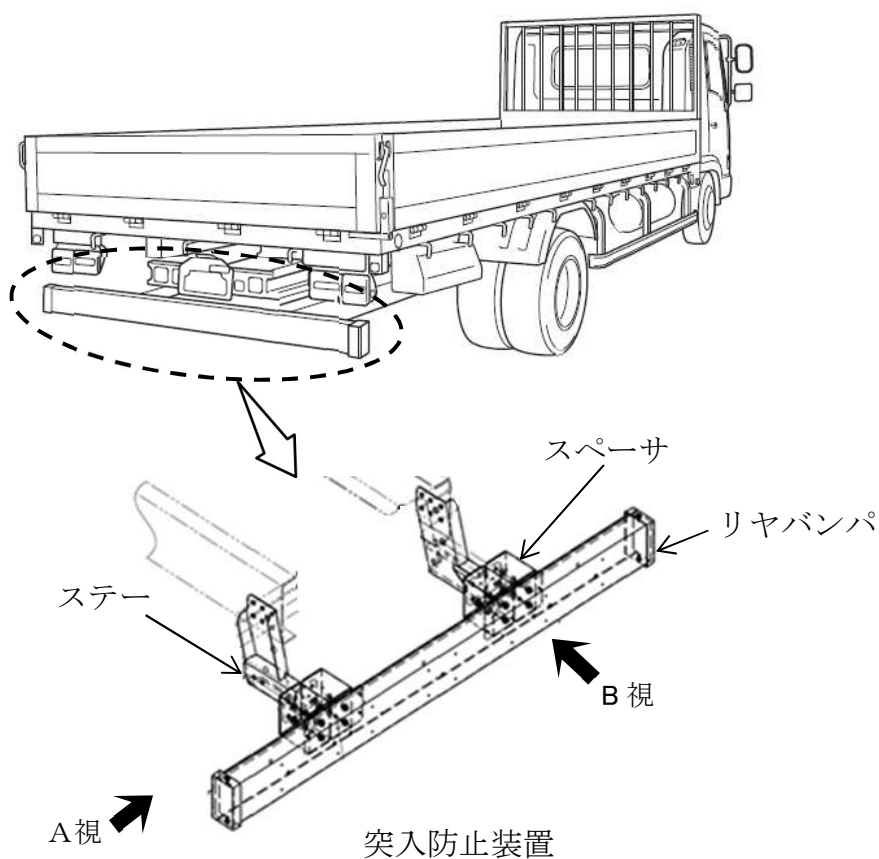
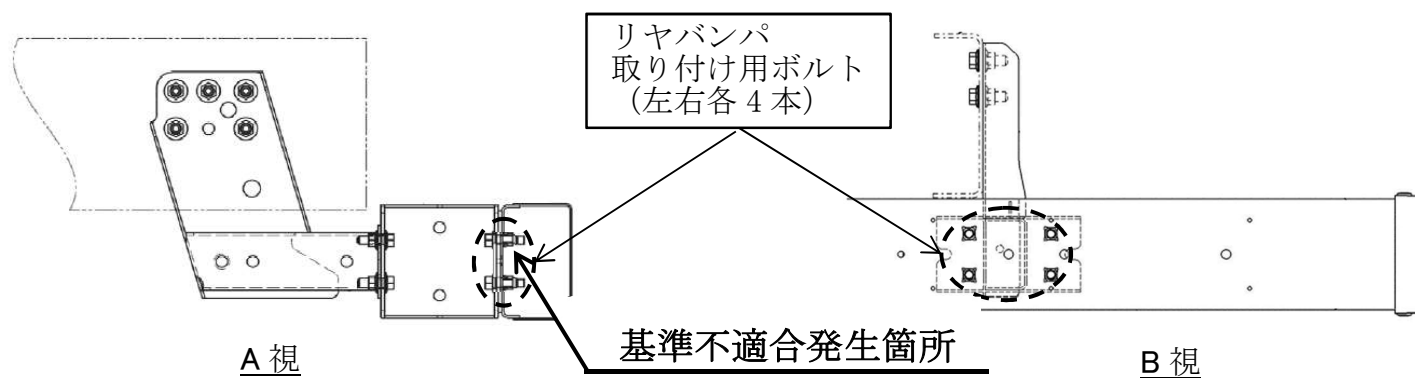
突入防止装置において、リヤバンパとスペーサの組付け指示が不適切なため、リヤバンパ取り付け用ボルトの本数が不足しているものがある。そのため、保安基準第 18 条の 2 を満足しないおそれがある。

全車両、ボルトの本数を点検し、不足している場合はボルトを追加する。

識別：改善済車両にはシリアルナンバープレートの上に黄色ペイントを塗布する。
