## 改善箇所説明図

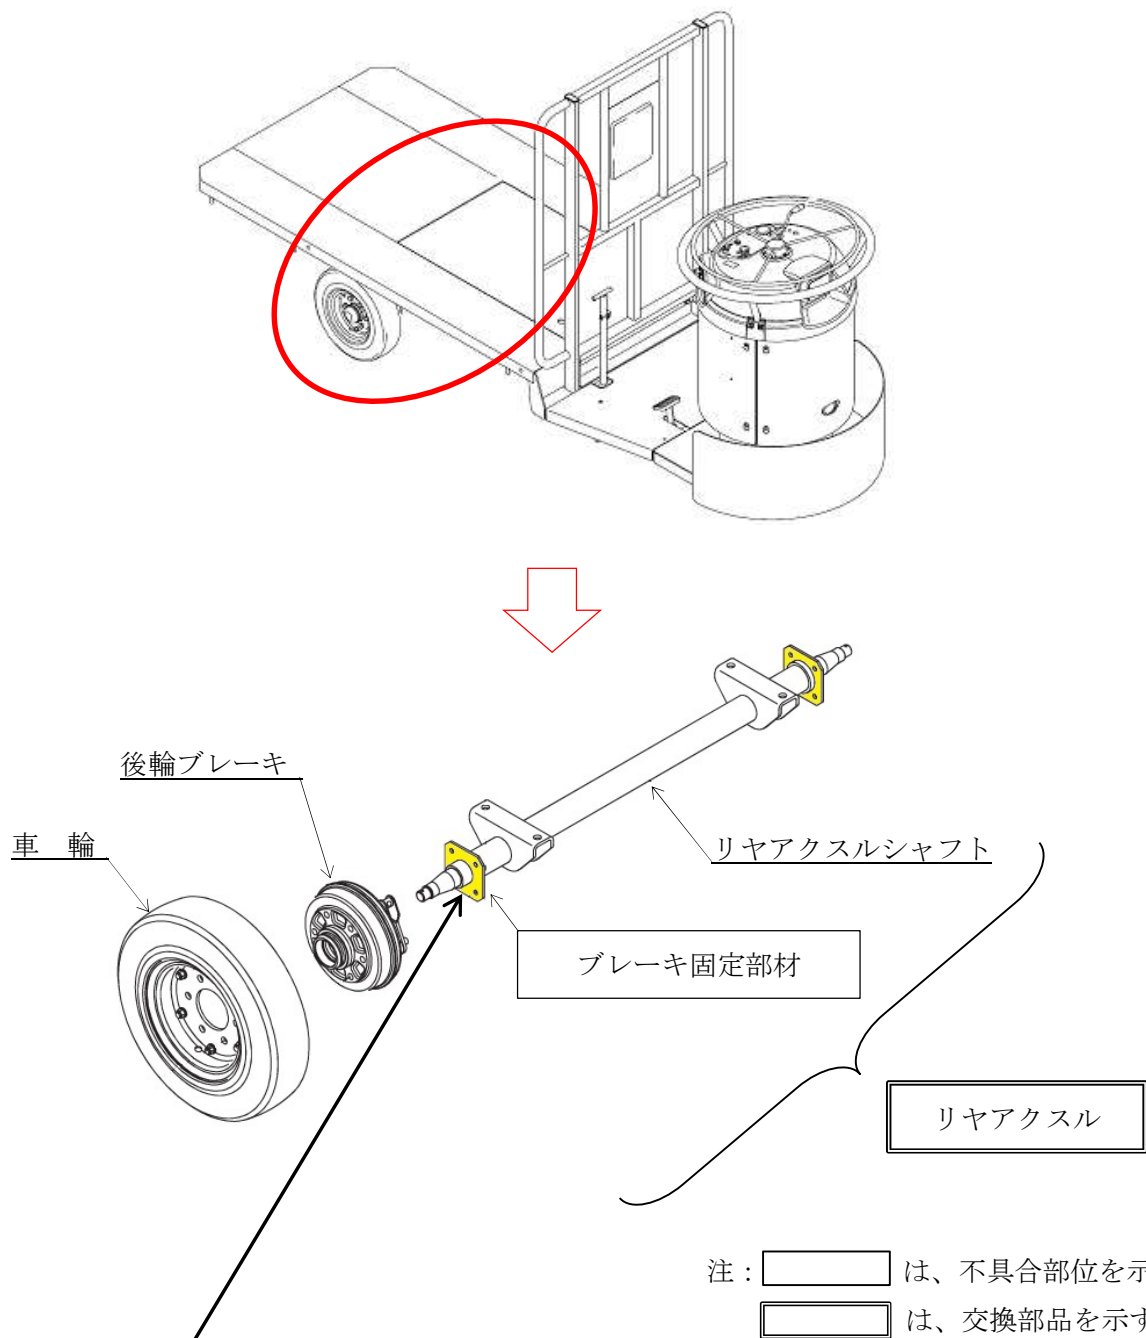
左右の後輪ブレーキをリアアクスルシャフトに固定する部材の溶接が不適切なため、そのまま使用を続けると左右何れかの部材がリアアクスルシャフトから外れるものがある。そのため、ブレーキ操作時に片側の後輪ブレーキ及び前輪の回生ブレーキでの制動となり、制動停止距離が長くなるおそれがある。

全車両、リアアクスルを良品に交換する。

改善実施済車には、車両背面バックレスト側面の中間位置辺りに No.5062 のステッカーを貼り付ける。
