## 改善箇所説明図

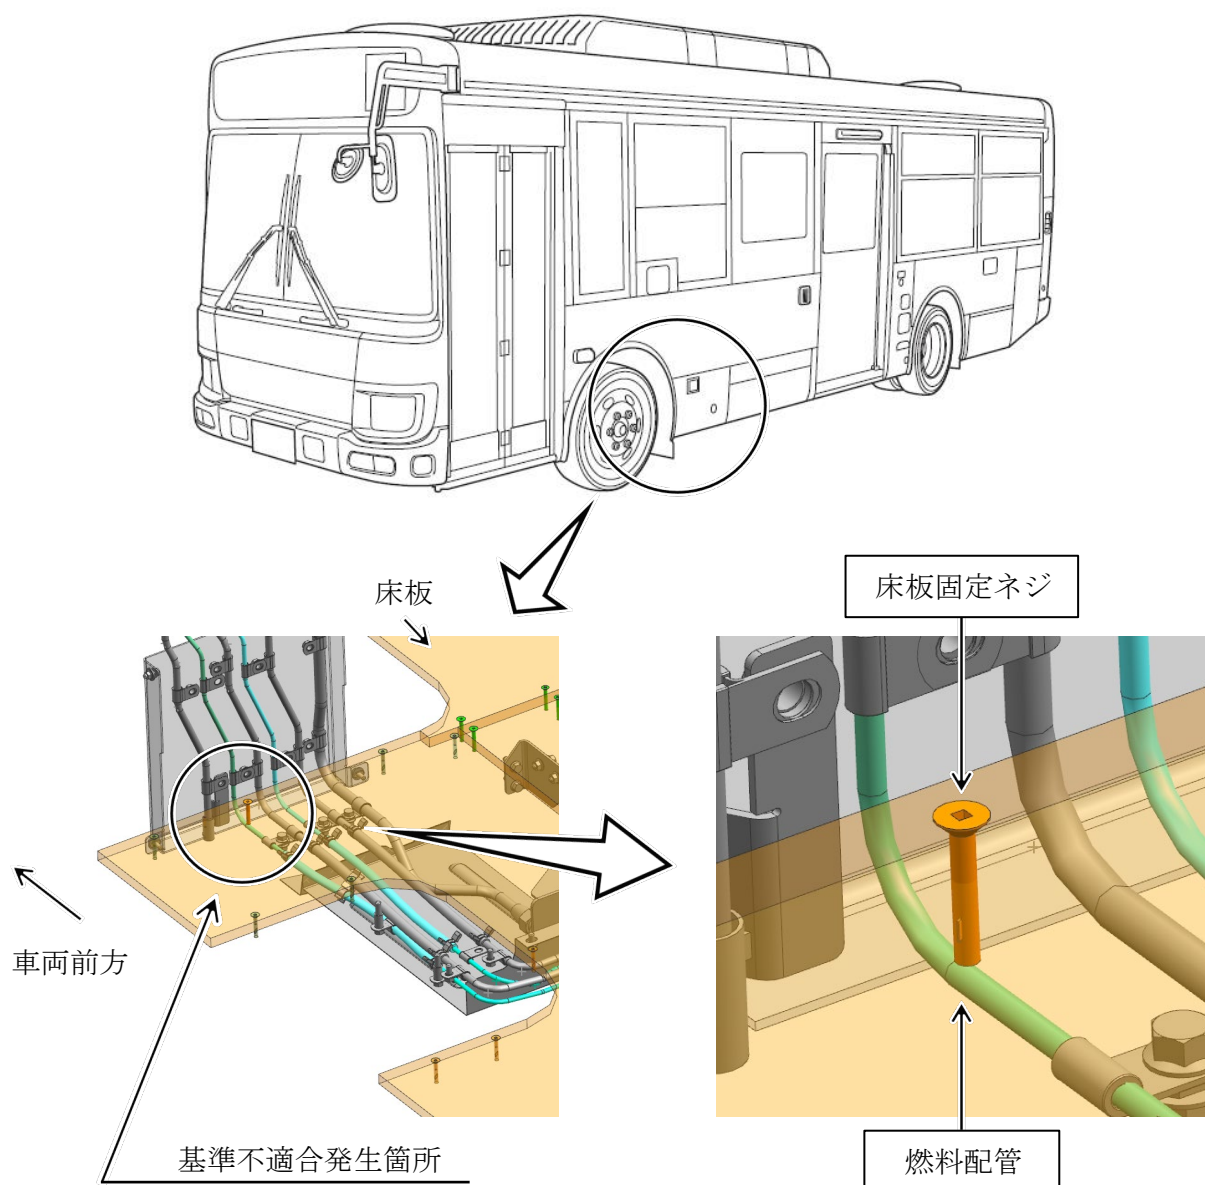
中型バスにおいて、床板固定ネジの締結位置が不適切なため、当該ネジの先端が燃料配管に干渉することがある。そのため、燃料配管が損傷し、燃料が漏れるおそれがある。

全車両、床板固定ネジ先端の形状を修正し、燃料配管を新品に交換する。

識別：運転者席左側ドア開口部のシリアルナンバープレート付近に識別シール（橙色）を貼付する。
