## 改善箇所説明図

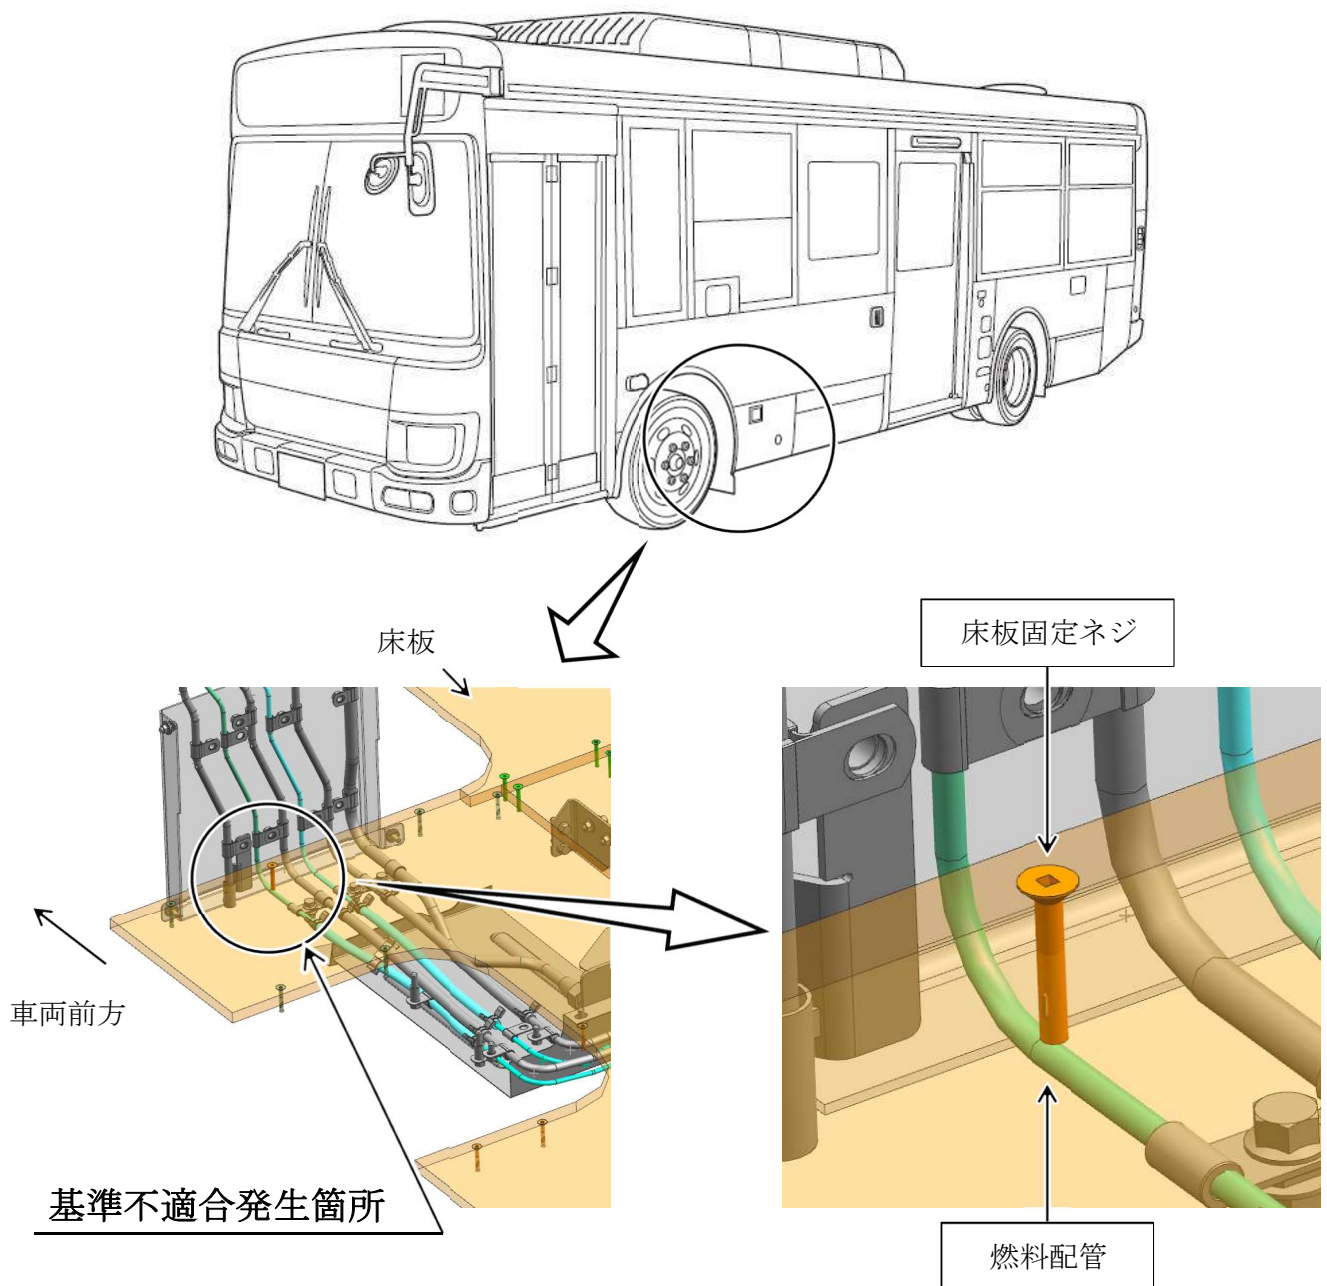
注：□は措置する部品を示す。

中型バスにおいて、床板固定ネジの締結位置が不適切なため、当該ネジの先端が燃料配管に干渉することがある。そのため、燃料配管が損傷し、燃料が漏れるおそれがある。

全車両、床板固定ネジ先端の形状を修正し、燃料配管を新品に交換する。
