## 改善箇所説明図

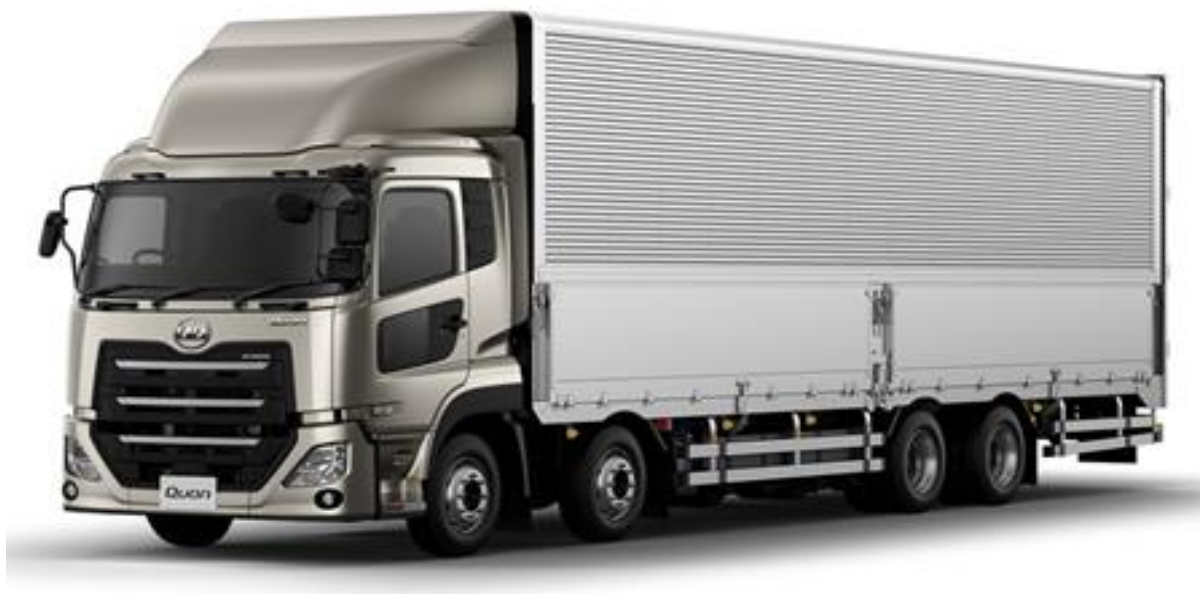
※外観は代表車種を示す

車両製作工場の出荷検査において、出荷検査の管理が不適切なため、道路運送車両の保安基準に関する検査が適切に行われていなかった。

全車両、出荷検査の管理が不適切であった装置について、指定整備工場において自動車検査員による確認を行い、道路運送車両の保安基準に関する不具合が認められた場合は是正する。

識別 : 助手席側ステップ部VINプレート右下に赤色のペイントを塗布する。
