## 改善箇所説明図

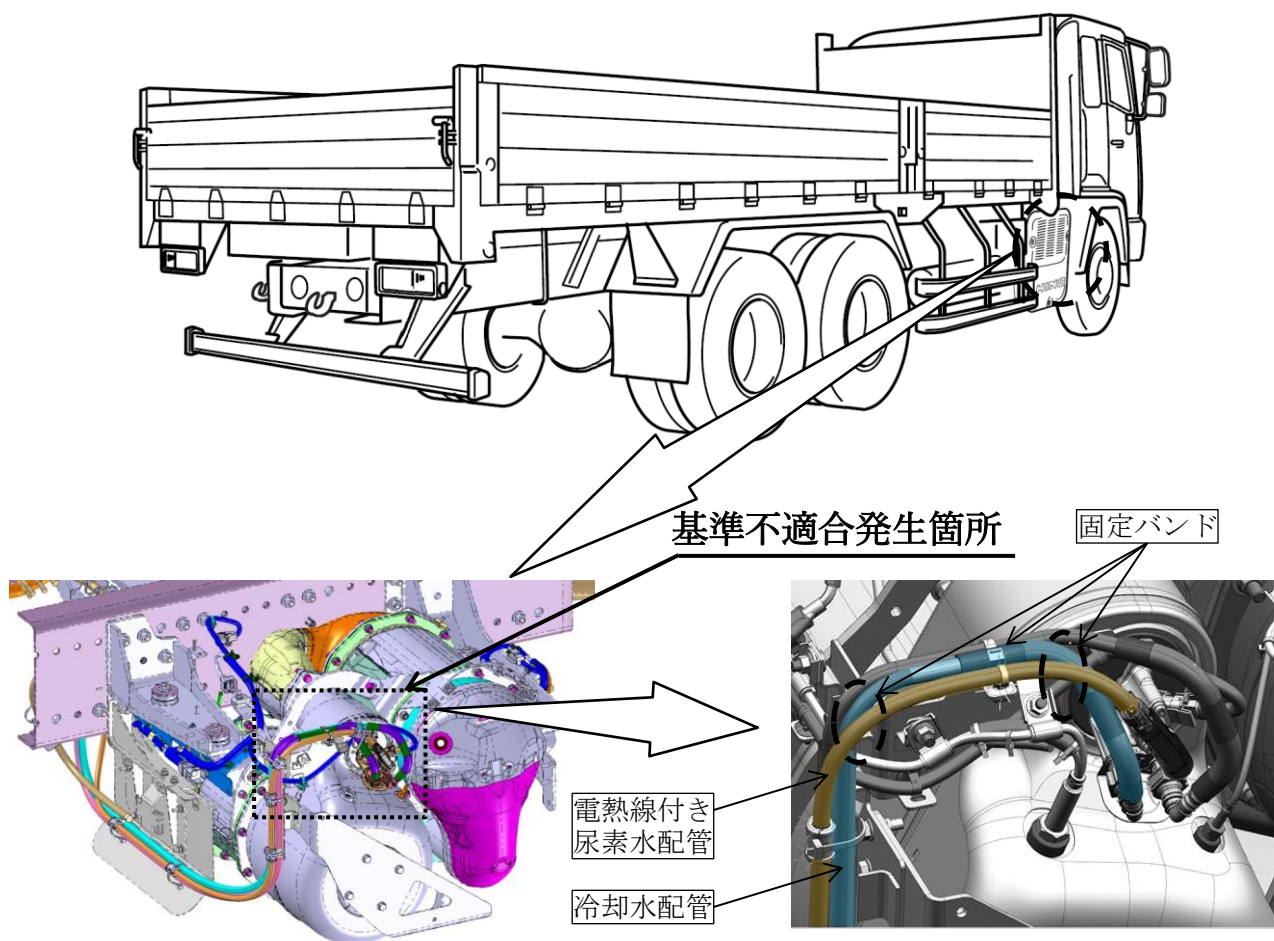
注：   は措置する部品を示す。

大型トラックにおいて、電熱線付き尿素水配管と冷却水配管の固定方法が不適切なため、走行中の振動で両配管が接触し電熱線が断線することがある。そのため、エンジン警告灯（M I L）が点灯し、そのまま使用すると低温時に尿素水が凍結し排出ガス中のNO<sub>x</sub>が増加するおそれがある。

全車両、配管の固定バンドを対策品に交換および追加する。また、配管を点検し損傷している場合は補修または新品に交換する。
