## 改善箇所説明図

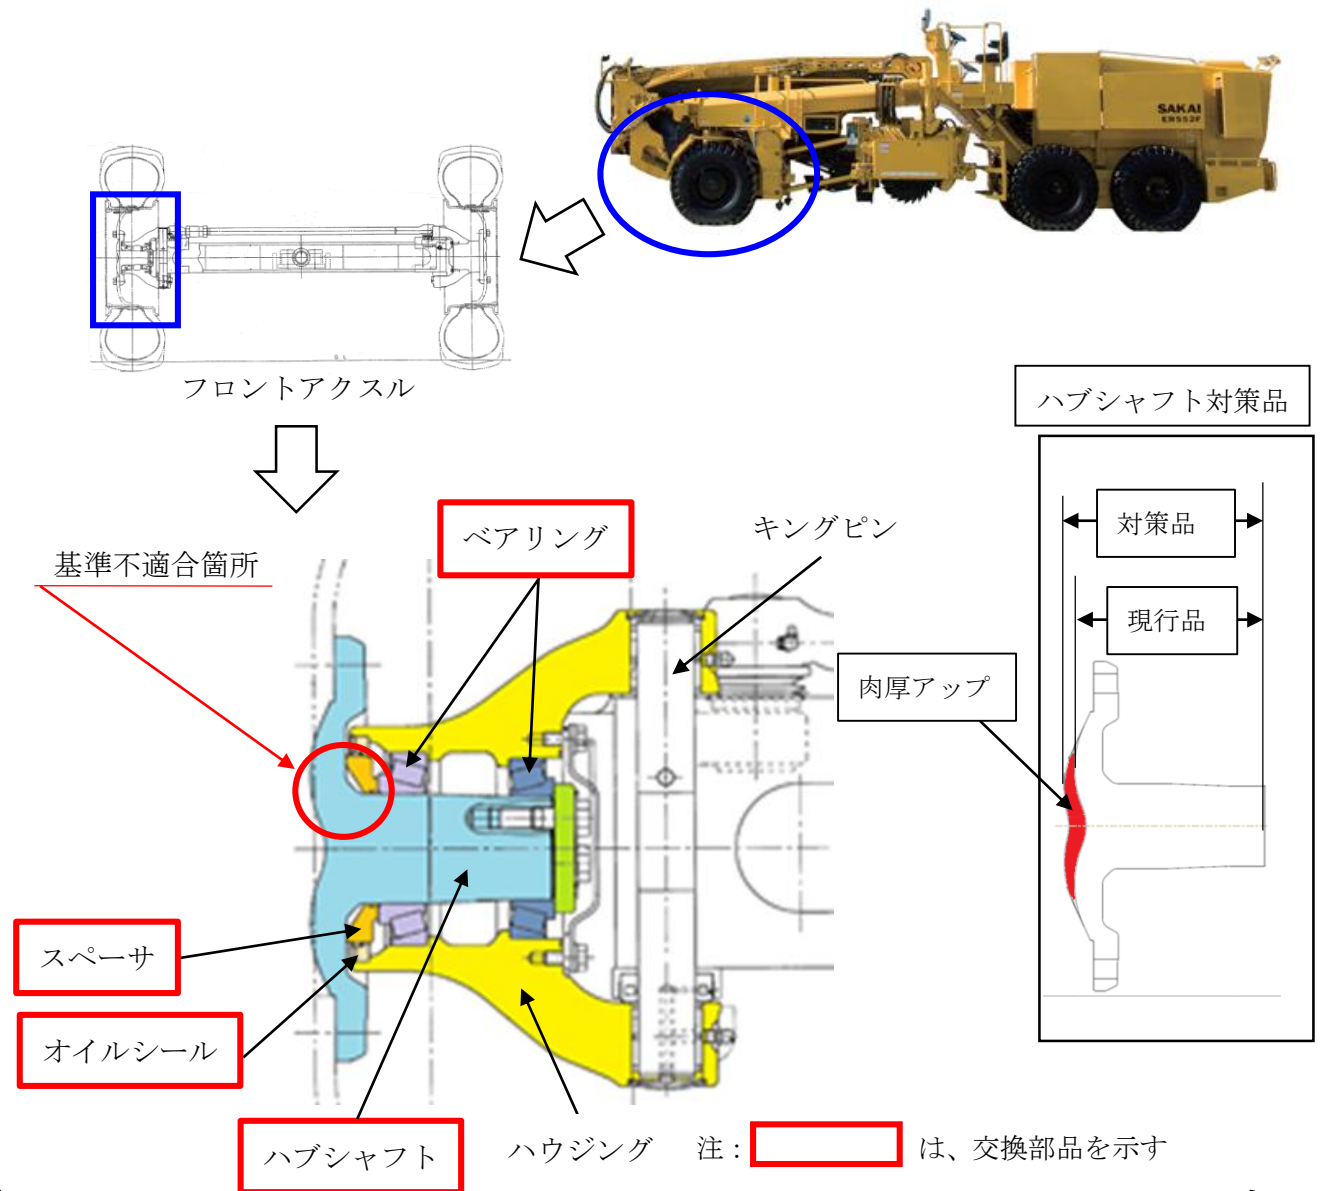
グレーダのフロントアクスルにおいて、ハブシャフトの耐久力が不足しているため、高速で旋回するなどした場合にハブシャフトに亀裂が入るものがある。そのため、そのままの状態では車両の使用を続けると亀裂が進展し、最悪の場合、ハブシャフトが折損してタイヤが車両から脱落するおそれがある。

全車両、フロントアクスルのハブシャフトを対策品に交換する。またハブシャフト交換時にベアリング、スパーサ、オイルシールを新品に交換する。
