## 改善箇所説明図

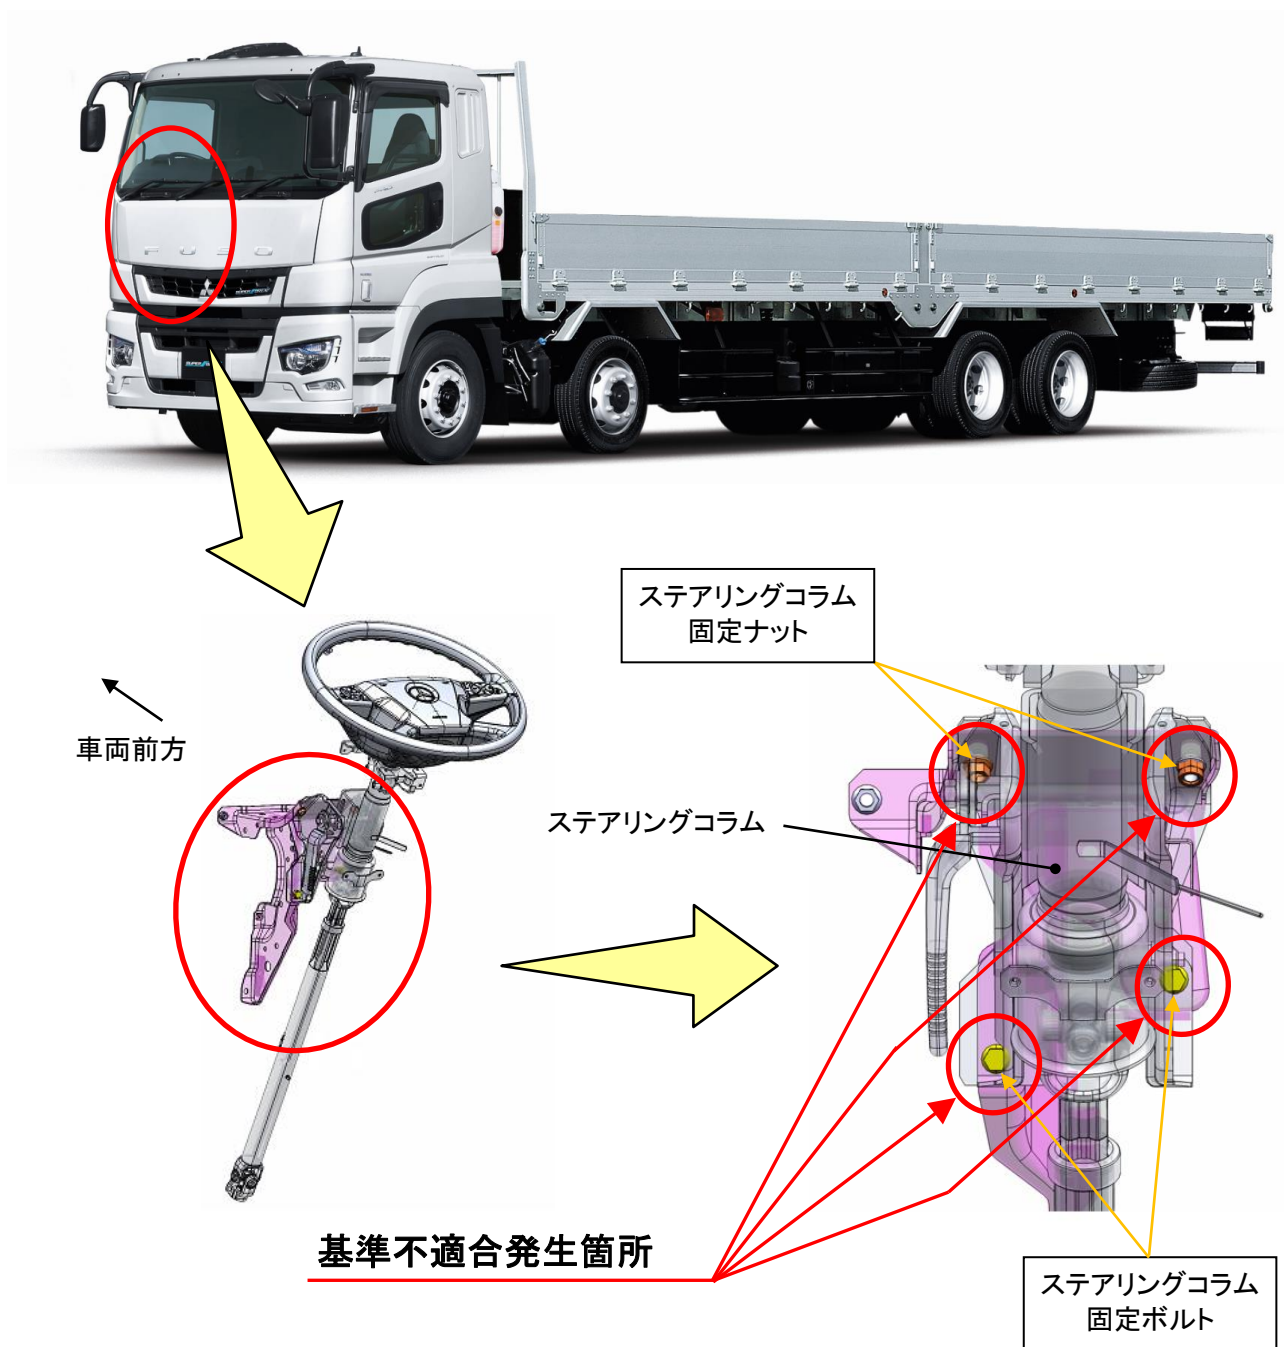
大・中型トラックにおいて、ステアリングコラムを固定しているボルト・ナットの締付けが不適切なため、当該ボルト・ナットの締付けトルクが不足しているものがある。そのため、そのままの状態で使用を続けると、当該ボルト・ナットが緩んでステアリングコラムにガタが生じ、最悪の場合、当該ボルト・ナットが脱落すると正常なステアリング操作が出来なくなるおそれがある。

全車両、ステアリングコラムを固定しているボルト・ナットを点検し、規定トルクで締付けられていない場合は規定トルクで締付ける。

注： ☐ は規定トルクで締付けられていない場合に、規定トルクで締付ける部品を示す。

識別：作業完了車には、ステアリングコラムを固定しているボルト・ナット付近に白色ペイントを塗布する。
