## 改善箇所説明図

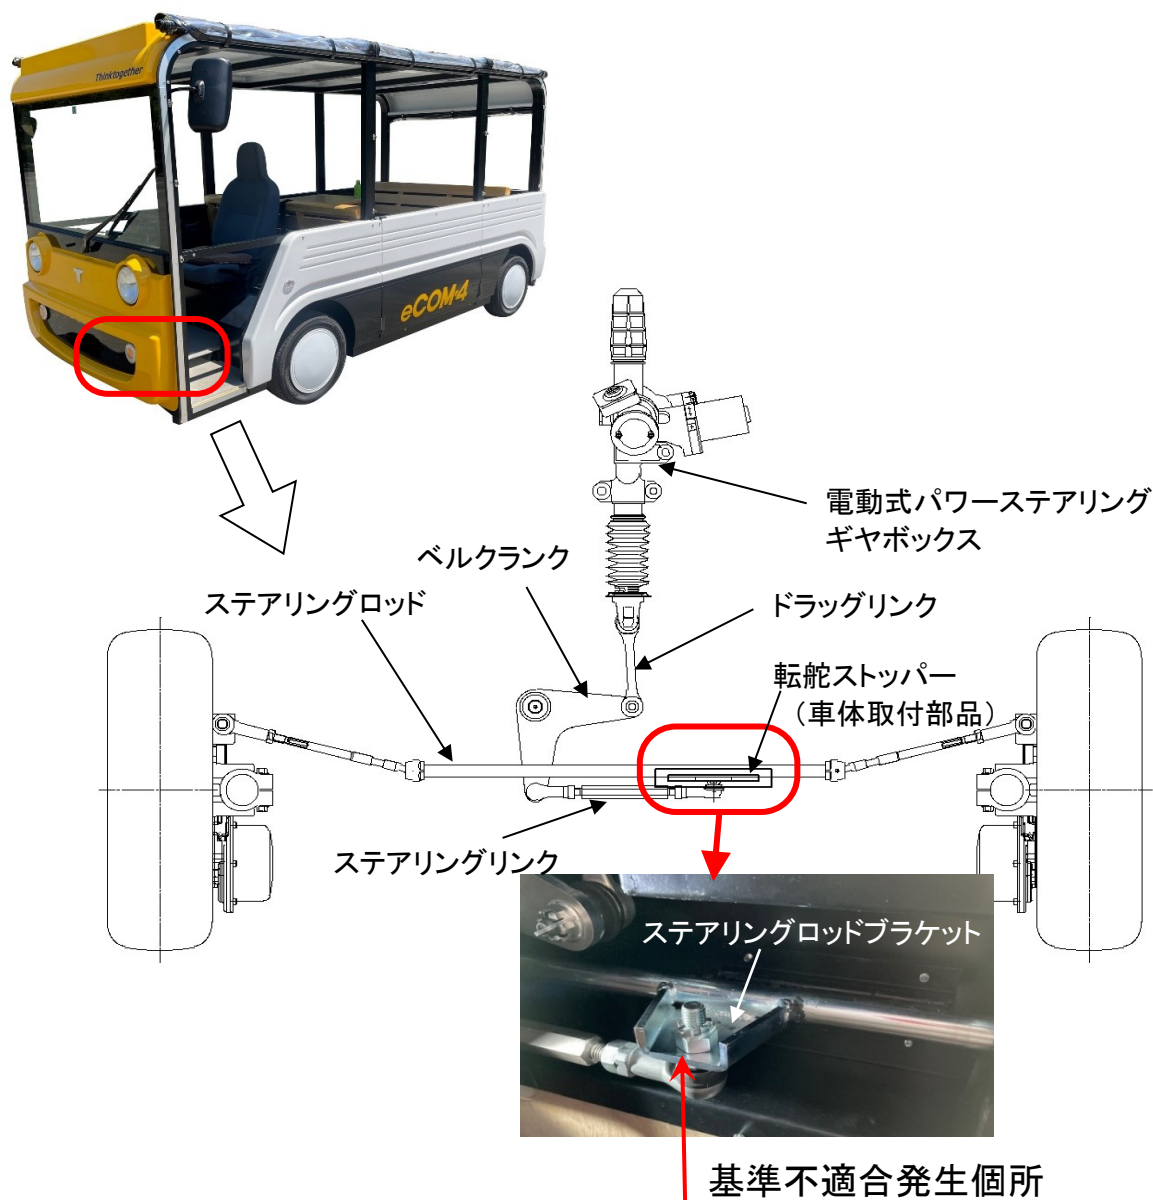
電動式パワーステアリング機構において、設計時の評価が不十分であったため、そのままの状態で使用を続けると想定以上の出力がかかることでステアリングロッドブラケットが破損し、ステアリングリンクが外れ、最悪の場合、ハンドルが切れなくなり、他の交通を妨げるおそれがある。

パワーステアリングギヤボックス内にラックストロークを規制するストッパーを追加する。
