## 改善箇所説明図

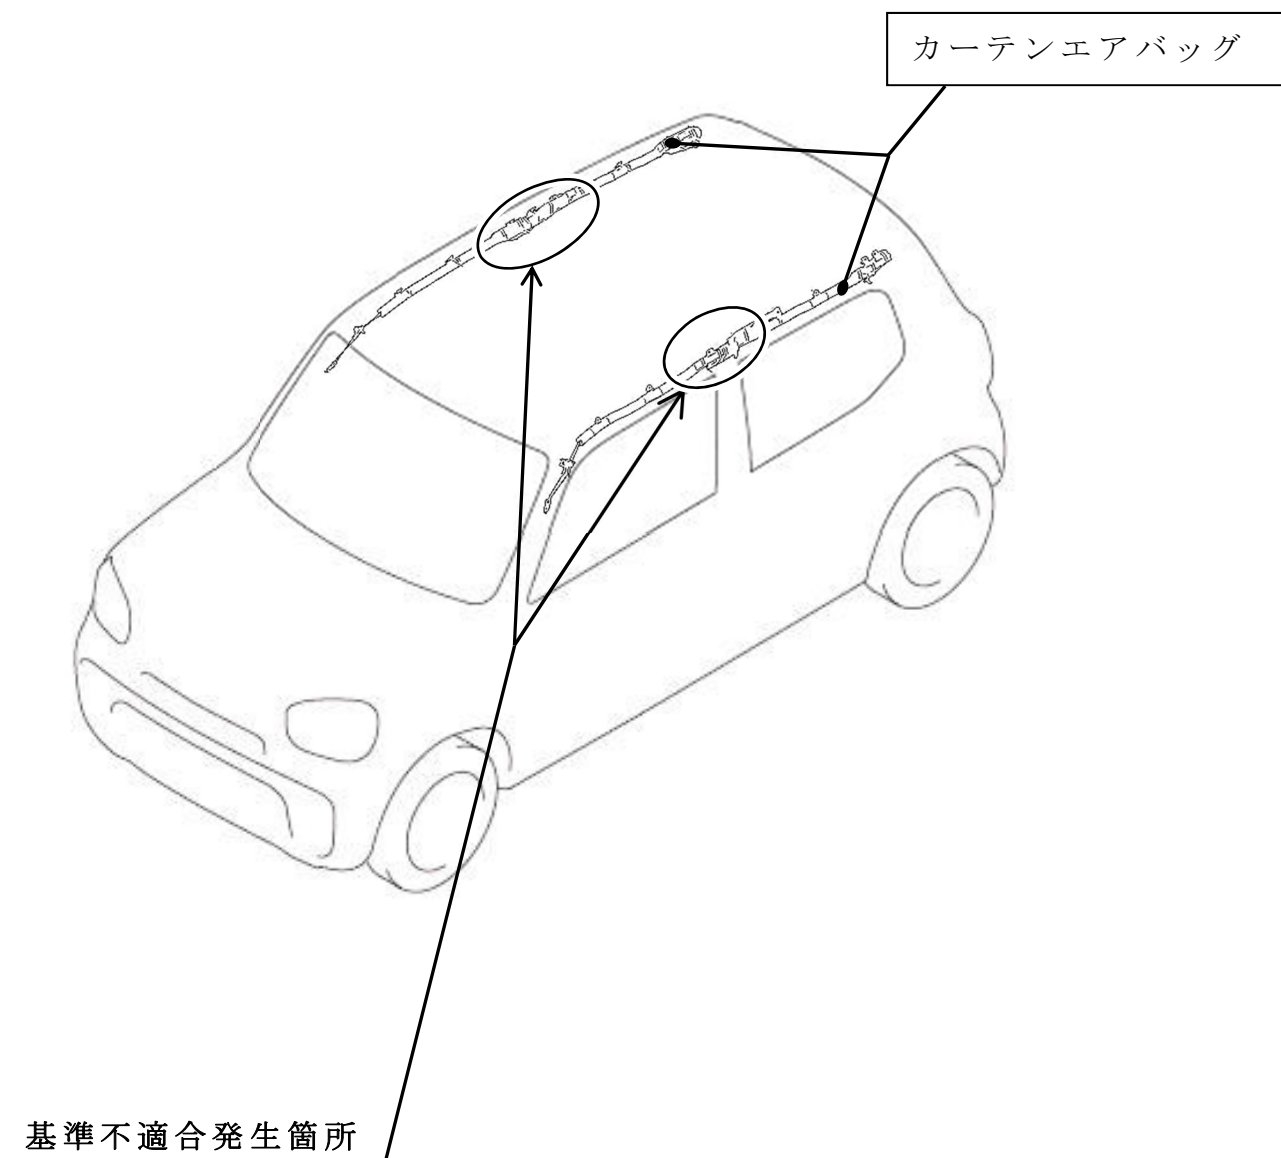
カーテンエアバッグにおいて、クッションの縫製が不適切であったため、カーテンエアバッグの展開が適切に行われないものがある。そのため、衝突時にカーテンエアバッグによる乗員頭部の衝撃吸収性能が不足するおそれがある。

全車両、カーテンエアバッグを良品に交換する。

識別： I Dプレートに白色の丸シールを貼付する。
