# 改善箇所説明図

ホイール取付部断面図

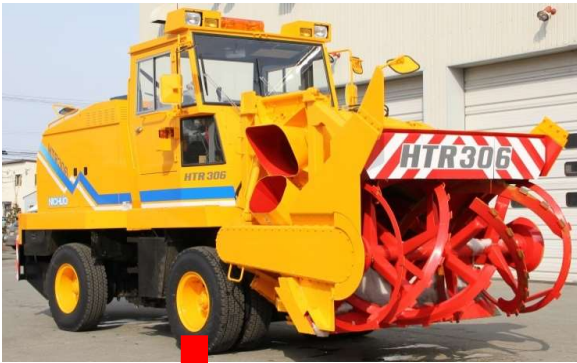
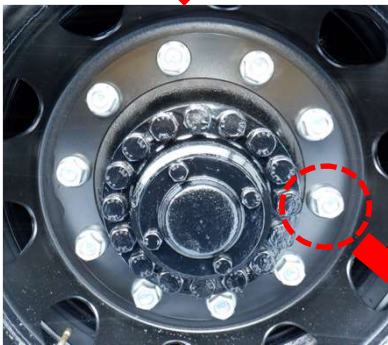
ロータリ除雪車の走行装置において、ホイール取付用ハブボルトの強度が不適切なため、ハブボルトが折損するものがある。そのためブレーキドラム内にハブボルトとハブナットが脱落し、そのまま使用を続けると、ブレーキドラムとブレーキシューの間にハブボルトとハブナットが噛み込み、最悪の場合、タイヤの回転が停止して走行出来なくなり、他の交通を妨げるおそれがある。

全車両、暫定措置としてハブボルトの打音検査及び正規トルクにて締付、そのハブボルトの締付状態を確認する。なお、上記結果より異常が確認された場合は、当該車両のハブボルトとハブナットの全数を新品に交換する。  
今回の措置については、緊急性を要したため、必要な検証が終了次第、再度届出を実施の上、恒久措置を行う。
