## 改善箇所説明図

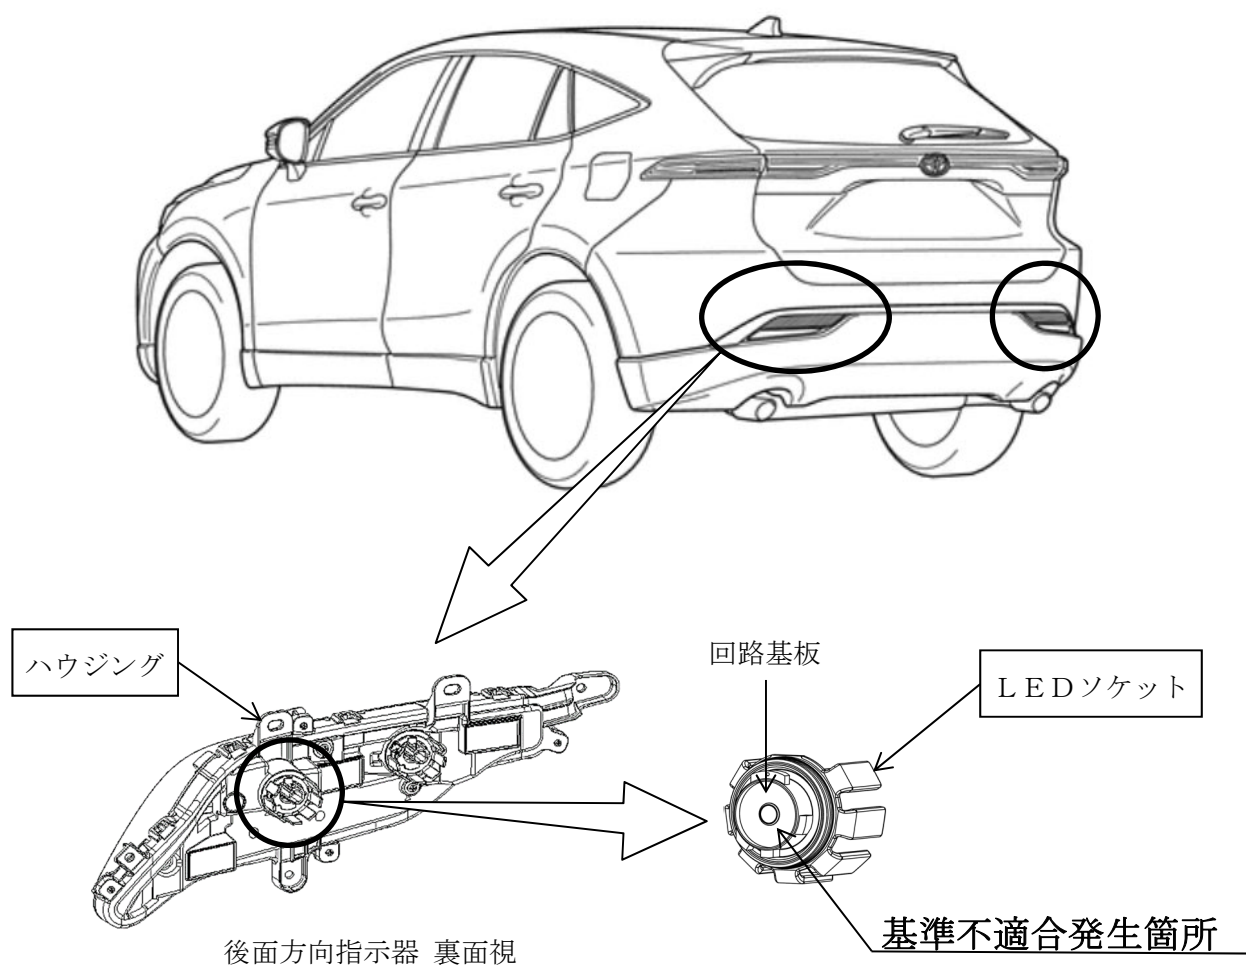
注：□ は交換部品を示す。

後面方向指示器において、LEDソケット内の回路基板の耐水性が不十分なため、雨水等がソケットに滴下して当該基板に結露が発生することがある。そのため、結露した状態での通電と乾燥を繰り返すと、基板上に短絡回路が形成され、最悪の場合、後面方向指示器が作動しなくなるおそれがある。

全車両、後面方向指示器のLEDソケットを対策品に交換するとともに、一部車両に対しては、当該ソケットの組付けを可能にするハウジングに交換する。
