## 改善箇所説明図

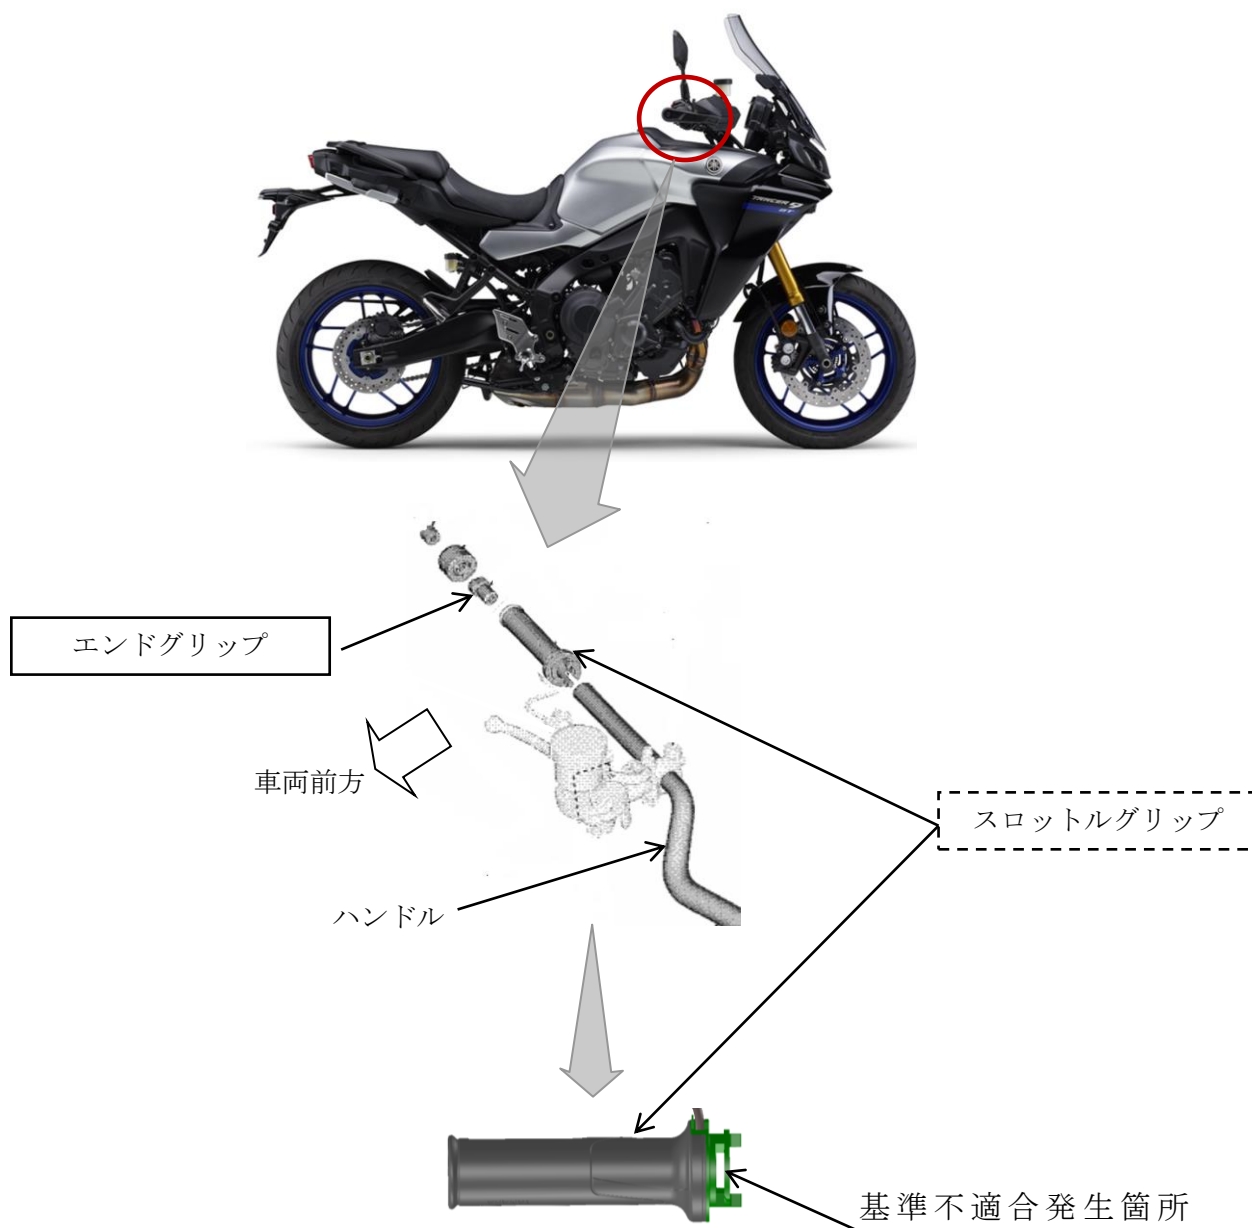
加速装置において、スロットルグリップの強度が不十分なため、車両を起す際などに当該グリップを少し回転させた状態で外側方向へ引っ張ると、過大な力が加わり、亀裂が生じることがある。そのため、当該グリップを操作する時に引っ掛かり、最悪の場合、エンジン回転数の上昇・下降ができなくなるおそれがある。

改善の内容：全車両、スロットルグリップへ加わる力を軽減させるため、エンドグリップを対策品と交換する。また、スロットルグリップを点検し、亀裂が認められる場合は新品と交換する。
