## 改善箇所説明図

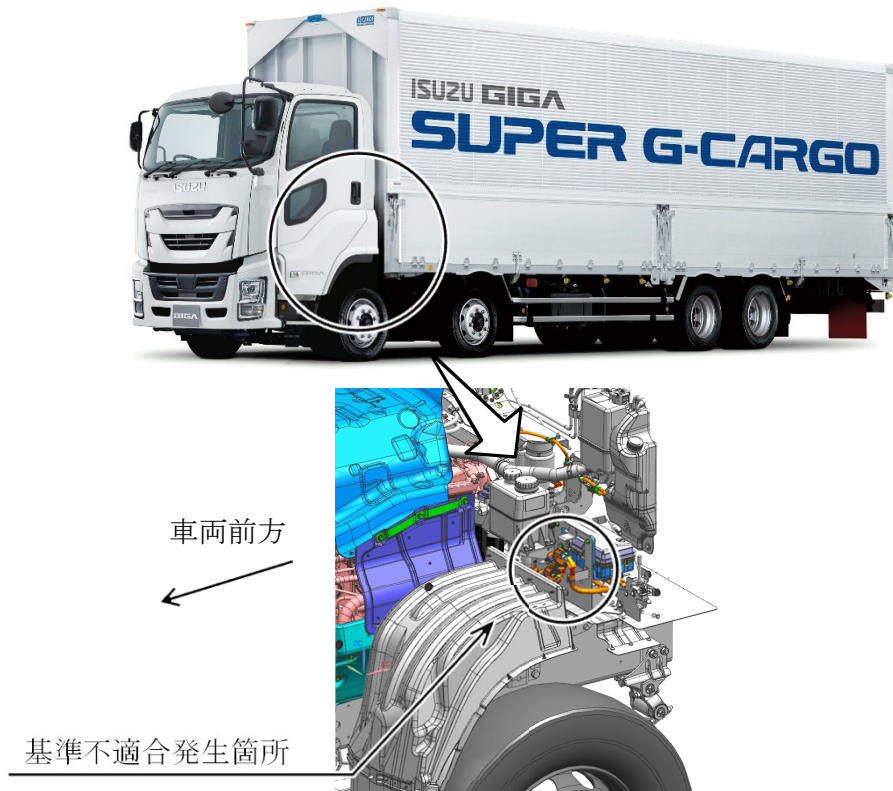
大型トラックにおいて、スタータリレーおよびキャブチルトリレーへ接続するハーネスのコネクタ取付け向きが不適切なため、キャブチルト状態で高圧洗浄を行った場合に、当該コネクタ部から水が浸入することがある。そのため、当該リレーの接点間でトラッキングが発生して発熱、焼損し、最悪の場合、火災に至るおそれがある。

改善の内容；  
全車両、当該ハーネスを対策品に交換し、スタータリレーおよびキャブチルトリレーを新品に交換する。

識別：助手席側ドア開口部のシリアルナンバープレート付近に、識別シール（赤色）を貼付する。
