## 改善箇所説明図

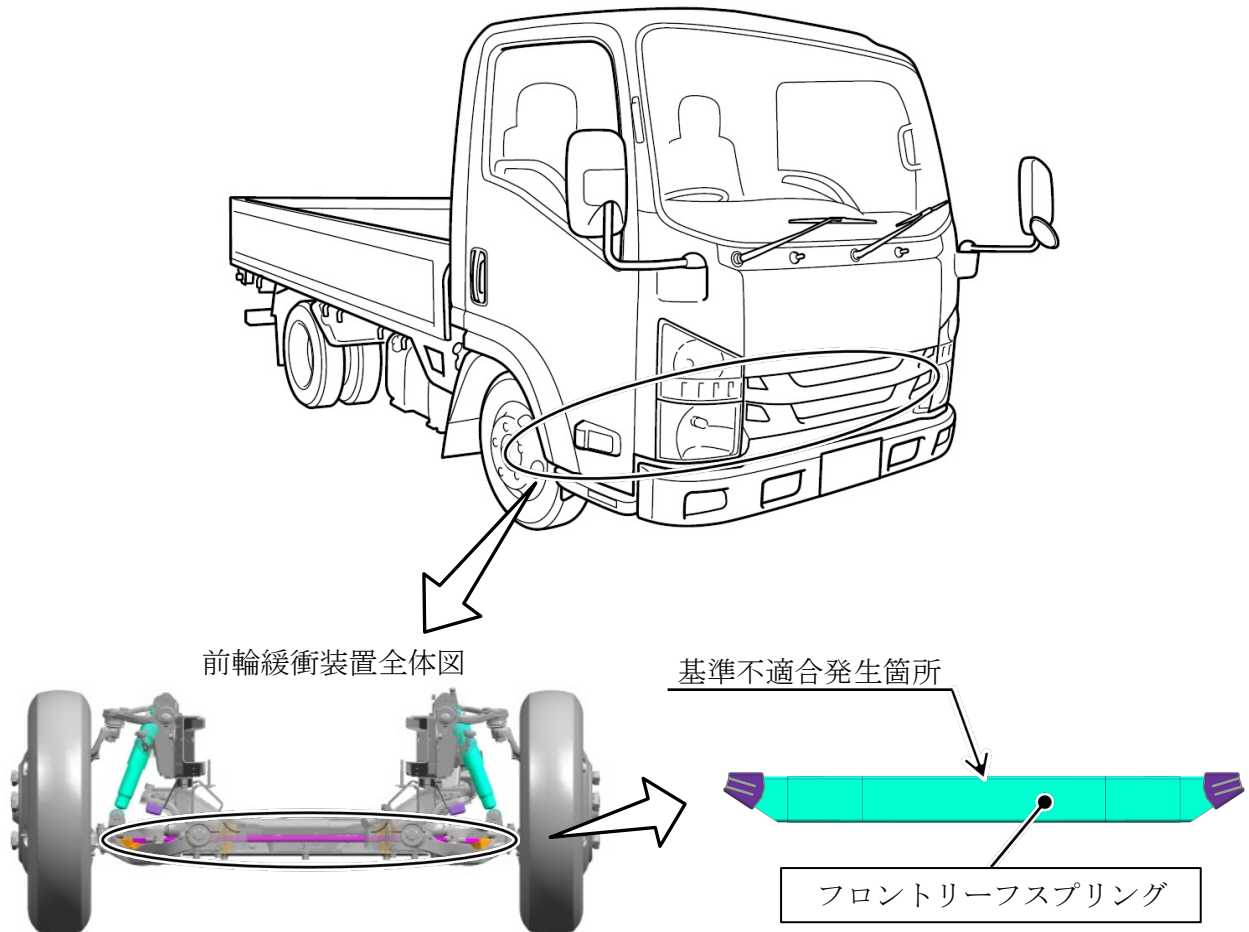
小型トラックの前輪緩衝装置において、フロントリーフスプリングの製造工程が不適切なため、耐久性が不足しているものがある。そのため、そのまま使用を続けると、当該リーフスプリングが折損し、最悪の場合、走行安定性が損なわれるおそれがある。

全車両、フロントリーフスプリングを対策品に交換する。

識別 助手席側ドア開口部のシリアルナンバープレート右下の位置に、識別シール（グレー色）を貼付する。
